～ 香取市 通学路交通安全プログラム ～

令和3年度 香取市 通学路合同点検及び安全対策の記録

香取市通学路安全推進会議

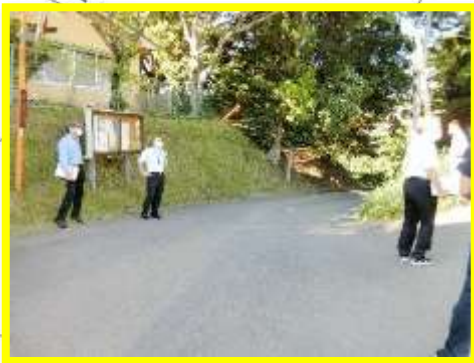
対策前

No		箇所名	状況	対策内容	事業主体
⑮	香取小	市道Ⅱ-6号線 香取保育所前の道路	変則の三叉路で、見通しが悪く、車の通りも多い。	路面標示	市土木課
16	香取小	主要地方道佐原山田線 ENEOS香取SSから鳥光前	交通量が多い上に、歩道がない部分がある。	路側帯のカラー舗装化	千葉県 香取土木事務所
17	津宮小	一般国道356号 三峯神社前から水路まで	交通量が多く、大型車両も通る。雨の日は傘をさせないほど歩道が狭い。	路側帯のカラー舗装化	千葉県 香取土木事務所
18	津宮小	一般国道356号 加瀬林シート前横断歩道（香取駅入口信号付近）	下校時、信号待ちをするスペースがなく、巻き込み等の危険有。	交差点等のカラー舗装化	千葉県 香取土木事務所
19	津宮小	市道1054号線 コミュニティーホームから沖宮神社	車幅が狭く、車が通ることがあり危険。田んぼとの段差がある。過去に事故があった。	路面標示	市土木課
20	大倉小	一般国道356号 水郷駅前の信号	交通量が多く、車がスピードを出して通過する。カーブ前のため、信号の見落としが多い。	路面標示・外側線の引き直し 街頭監視	千葉県 香取土木事務所 香取警察署
21	大倉小	一般国道356号 歩道	交通量が多い。歩道がとても狭く、ガードレールがない。	路面標示・外側線の引き直し	千葉県 香取土木事務所
22	大倉小	市道1547号線 佐原方面から大倉駐在所先、左へ入った道	車の抜け道になっており、細い道を減速せずに車が通る。ガードレールなし。	路面標示	市土木課
23	栗源小	主要地方道佐原八日市場線 岩井製菓前	歩道がなくなる部分がある。	路側帯のカラー舗装化	千葉県 香取土木事務所

香取市通学路交通安全プログラム
令和3年度 合同点検及び安全対策箇所
No.⑮ 香取小「香取保育所前の三叉路」

◆路面に「学童注意」の標示を新たにかきました。

★運転者への注意喚起の効果が高まり、安全性が向上します。

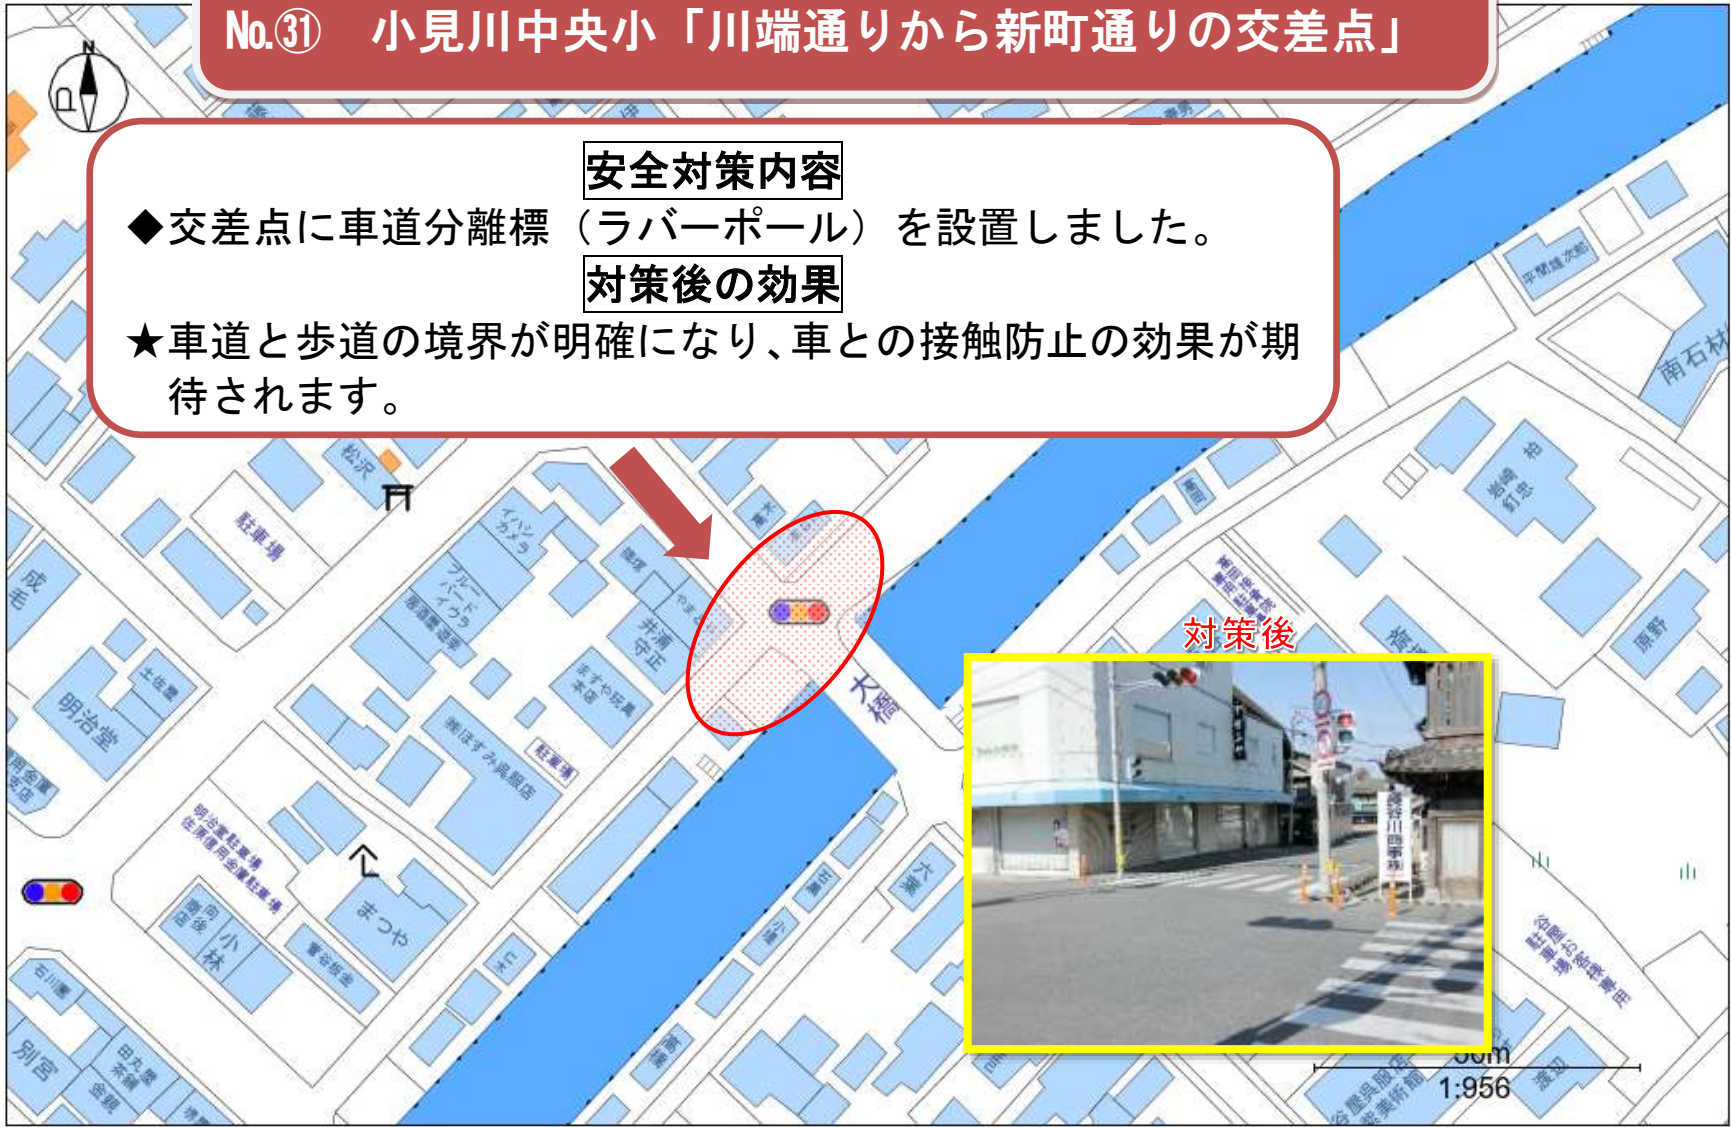
香取市通学路交通安全プログラム
令和3年度 合同点検及び安全対策箇所
No.31 小見川中央小「川端通りから新町通りの交差点」

No	学校	箇所名	状況	対策内容	事業主体
③1	小見川中央小	市道 I-46 号線 小見川川端通りと新町通りの交差点付近	抜け道にもなるため、車のスピードが出ている。	車道分離標（ラバーポール）の設置	市土木課
③2	小見川東小	市道 I-43 号線 郵便局から川頭交差点までの道路（学校前の道路）	道幅が狭く、交通量も多い。朝は通行止めであるが、放課後下校時には通行止めではない。	外側線の引き直し 規制の変更	市土木課 香取警察署
33	小見川東小	一般県道小見川海上線 川頭交差点から教習所へ向かう道	カーブで見通しが悪く、交通量も多い。家から木が大きくとび出て歩行の妨げとなる。Y字路のところはかつて車が歩道に突っ込んだことがある。	防護柵の設置	千葉県 香取土木事務所
34	小見川東小	市道 5691 号線 田村産業砂取り場から坂を下りて、県道 2 6 5 号と交わる所	通勤時にはスピードを出す車が多いのに、信号も横断歩道もない。反射板や電柱があるため、背の低い子どもが立っていることに気づきにくい。横断するときに危険である。カーブなので、反対車線に飛び出す車を見かけることが多い。	路面標示、外側線の引き直し 警戒標識の設置	千葉県 香取土木事務所 市土木課
35	小見川西小	主要地方道成田小見川鹿島港線上ノ台交差点	大型車が頻繁に通行する道路であるが、歩道が整備されていない。	交差点改良	千葉県 香取土木事務所
③6	小見川西小	市道 5210 号線 ルーツヘアースalon 付近の T 字路	抜け道になっており、見通しが悪い場所で、歩道が整備されていない。	路面標示・外側線の引き直し 標示の補修	市土木課 香取警察署
37	小見川西小	主要地方道佐原山田線 あぐり花咲里前の坂道	歩道が狭く、ガードレールが設置されていない。	防護柵の設置 視線誘導標等の設置	千葉県 香取土木事務所

安全対策内容
◆交差点に車道分離標（ラバーポール）を設置しました。
対策後の効果
★車道と歩道の境界が明確になり、車との接触防止の効果が期待されます。

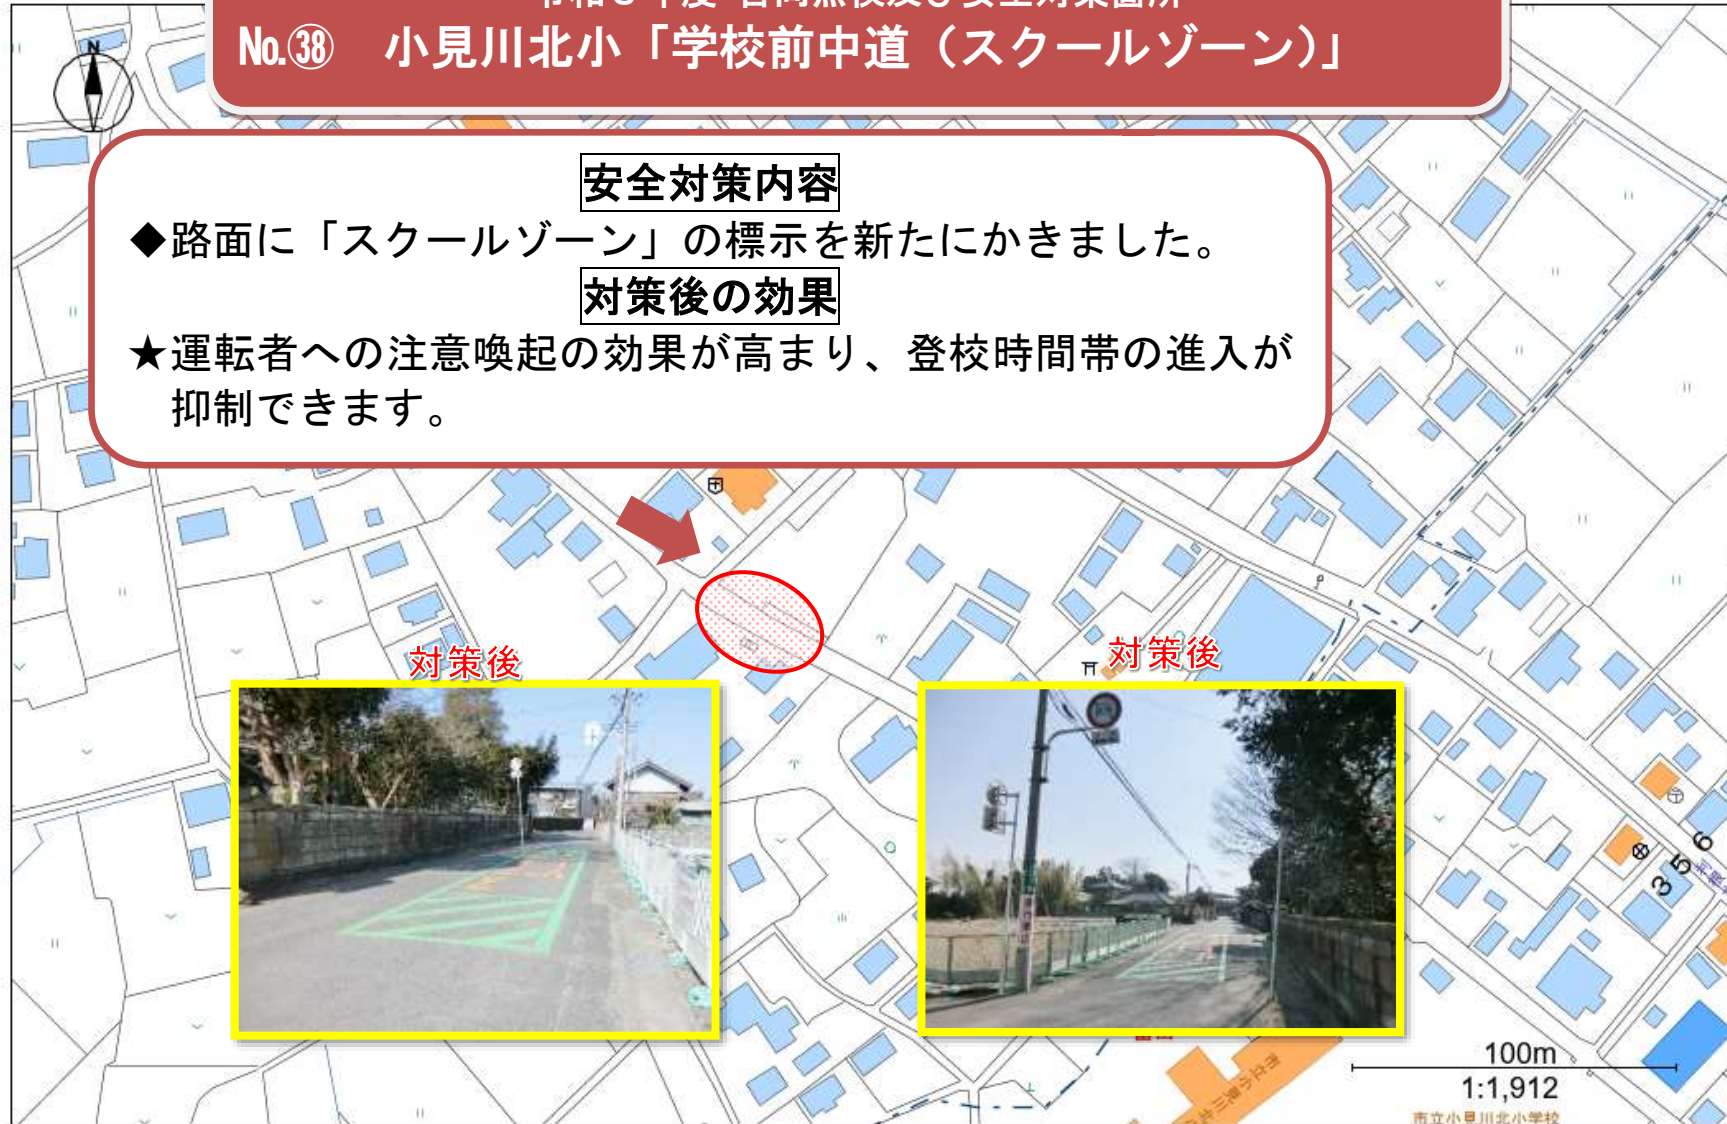
No.38 小見川北小「学校前中道（スクールゾーン）」

No	学校	箇所名	状況	対策内容	事業主体
38	小見川北小	市道 4547 号線 小見川北小学校スクールゾーン 及び中道（国道から北小学校への道）	通行禁止時間帯の交通量が多い。 また、車のスピードも速い時がある。 車両進入禁止の看板が曲がっている。	路面標示 標識の補修 交通指導取締り	市土木課 香取警察署
39	小見川北小	市道 4596 号線 みよし屋横十字路	国道から城山方面に抜ける車が多い。特に、十字路アピオ側から、民家のブロック塀によって車がみえないため、横断する際危険。現在は停止線が消えかけている。	標示の補修	香取警察署
40	小見川北小	市道 4542 号線 一ノ分目青年館横十字路	停止線が消えかけている。また、コンビニの看板に隠れ、国道側から曲がってくる車から児童が視認しにくい。	標示の補修	香取警察署
41	山田小	主要地方道旭小見川線 JA 香取付近信号機のない横断歩道	横断歩道はあるが信号機がない。 歩道が狭く、交通量が多いため危険。	路側帯のカラー舗装化 視線誘導標等の設置	千葉県 香取土木事務所
42	山田小	市道 I-54 号線 在郷のバス停～大クス付近	水路がある。歩道やガードレールもなく危ない。	外側線の引き直し	市土木課
43	山田小	一般県道山田栗源線	交通量が多く、見通しが悪い。歩道が途切れている箇所がある。	路側帯のカラー舗装化	千葉県 香取土木事務所

◆路面に「スクールゾーン」の標示を新たにかきました。

★運転者への注意喚起の効果が高まり、登校時間帯の進入が抑制できます。
