香取遺産

歴史を語る火事の傷跡

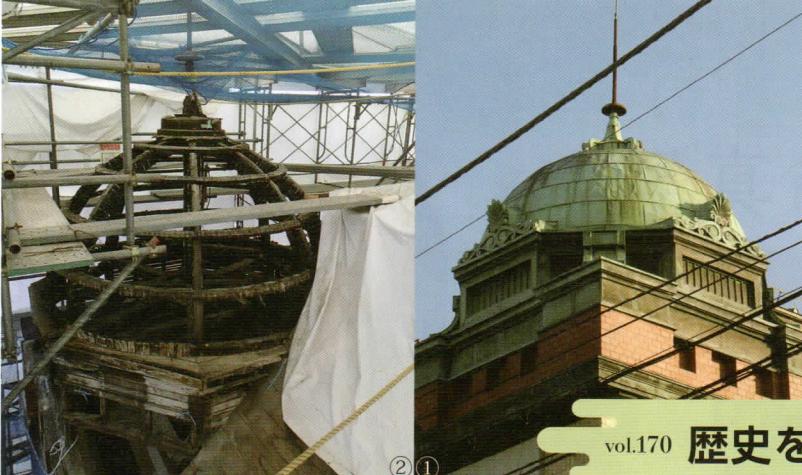
②①

◀①修理工事前の佐原三菱館のドーム屋根②ドーム屋根の銅板と下地を取り外した状態

佐原三菱館を象徴する半球状のドーム屋根。修理のため、覆われていた銅板を取り外し、下地を丁寧に解体していくと、表面が焼け焦げた小屋組（ドーム屋根を支えている骨組み）が現れてくれました。解体作業をさらに進めていくと、小屋組はすっかり焼け焦げ、葺かれていた銅板も、表面は不自然に歪み、内側は煤けていました。このことから、かつて三菱館が火事にあり、焼けた小屋組をそのまま残し、銅板なども再利用して修理を行つていたことが分かりました。

また、火事にあつた部材を極力保存して修理されていましたため、創建当初の作り方を知ることができました。今回の保存修理も創建時の部材・工法を保存することを第一に考え、小屋組は構造的な補強を行い、火事の記録と併せて残していくことにしました。銅板は再利用が難しいことから、別に保存して新しいもので葺き替える予定です。

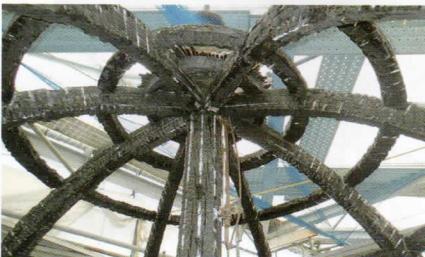
焼け跡の観察から、火は最初にドームの北西隅から燃え始め、次第にドームの内側へと広がつていったようです。ドーム以外に激しく焼けている場所はなかったことから、火事はドームに集中したものであつたと思われます。

▲焼け焦げたドームの小屋組
