## (2) 液状化の状況

### (3) 液状化による住家被害の状況

#### (4) 液状化による地盤変位の状況

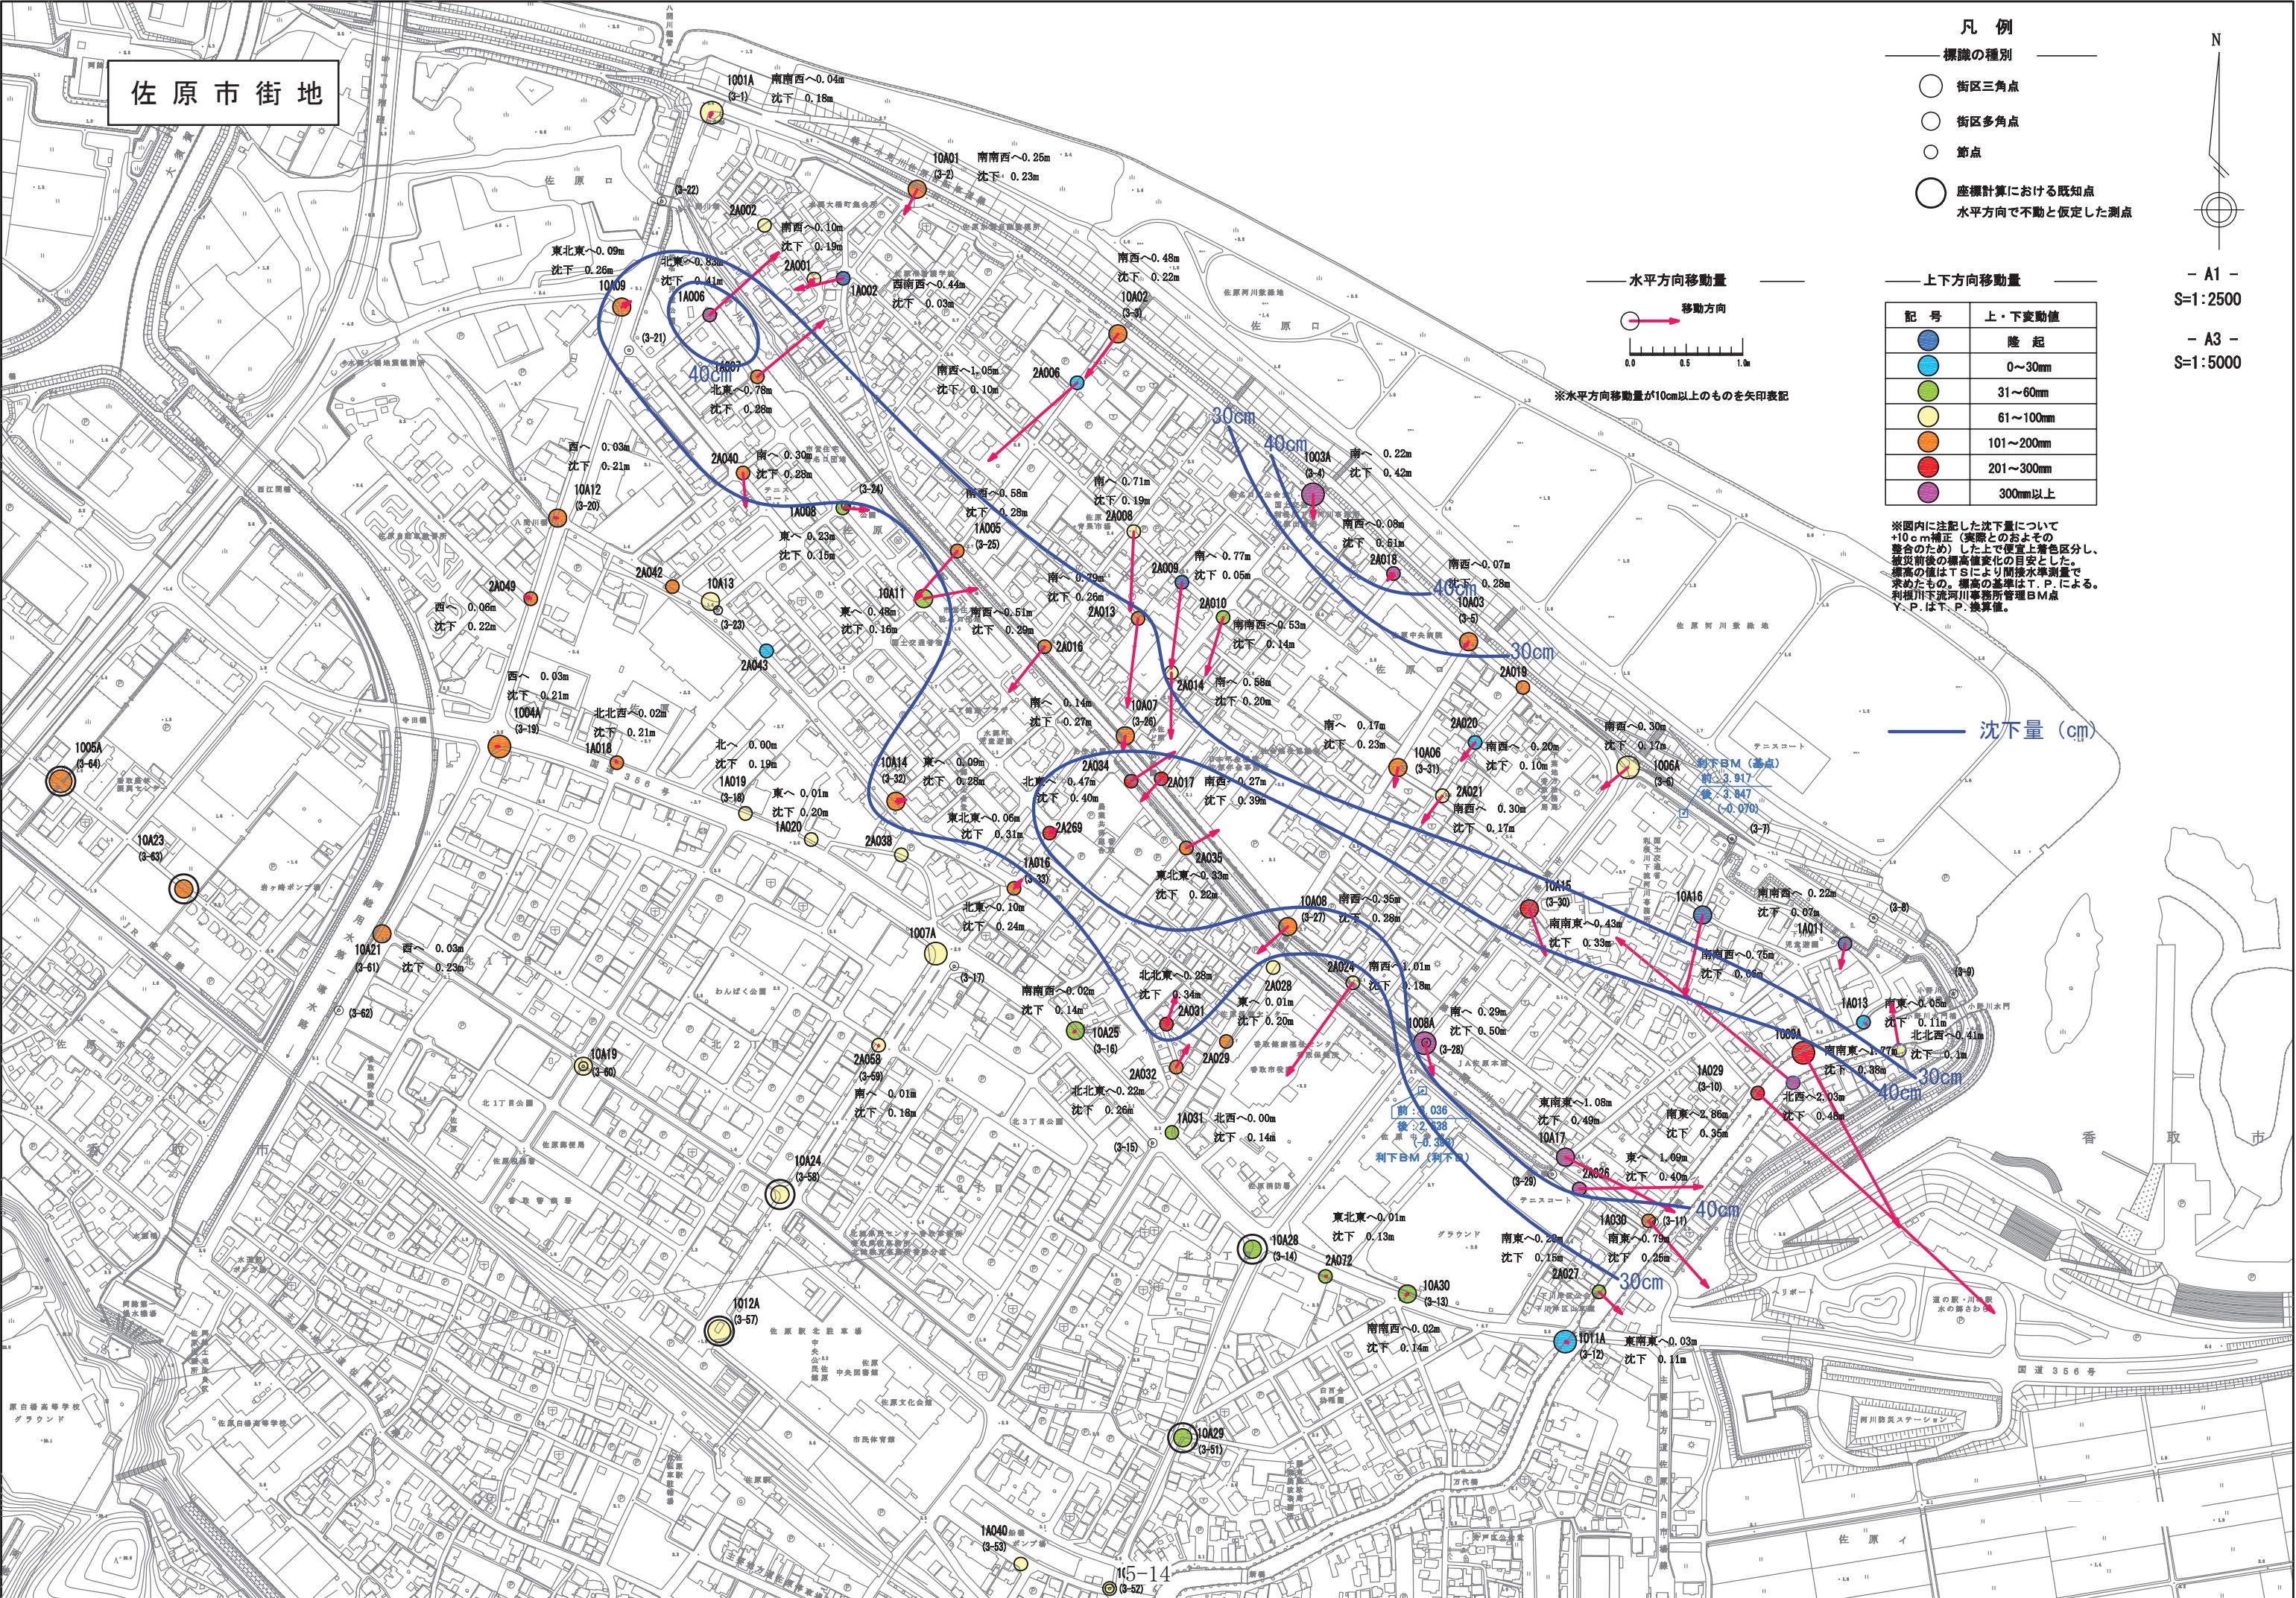
# 佐原市街地

佐原地区では、十間川周辺を中心に沈下が生じており、左岸側でより広範囲に発生している。側方変位は、十間川および小野川河道に向かって変位しており、側方流動が生じた可能性がある。また、利根川堤防法尻付近でも利根川とは反対方向に地盤変位が生じている。
