香取遺産

vol.
214

旧宅の足元にある伊能家の遺構

国の史跡である伊能忠敬旧宅書院の基礎改良工事に伴い行われた立会調査について紹介します。

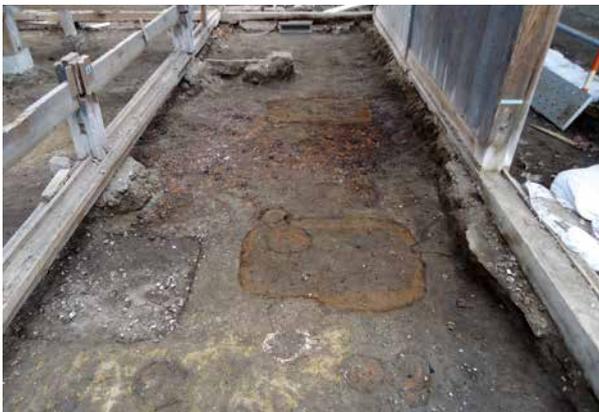
書院の土間から検出された燃烧施設と思われる遺構と、その左側は貝殻地業による柱の跡

書院の南側では、書院が建てられる前の建物跡が確認されました。この建物は、桁行3間、梁行2間(5・4m×3・6m)の規模と推定されます。柱の立てられた位置には坪地業が施されていました。この坪地業は貝殻を充填して突き固める貝殻地業というものでした。また、焼土、炭化物、灰などが充填され

た隅丸長方形の遺構が確認されています。地上にどのような構造物があったかは分かりませんが、おそらく焼坑施設の跡ではないかと考えられます。そして、この建物跡の位置は、文政7年の「伊能家実測図」にも記載されている建物の位置と符合することから、改めてこの図の正確さを肯定するとともに、文政期の伊能家の遺構が今も旧宅の足元に保存されていることを教えてくれます。
