## 香取遺産

vol.168

## 香取神宮の 檜皮葺屋根

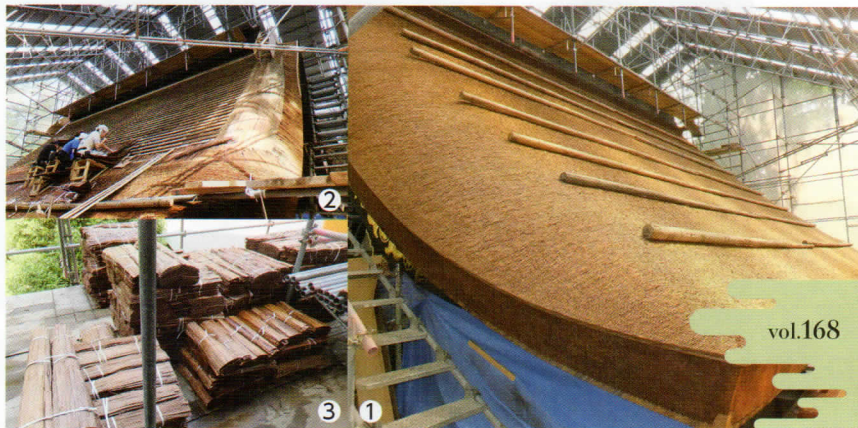
◀ ①平成25年の葺き直し、  
②作業風景、③檜皮の束

薄い檜皮を用いることで優美な曲線を表現できる一方、植物系の素材のため、やや耐久性に劣ることから、30年ほどの周期での葺き直しが適当とされています。神宮本殿は、近年では昭和52年、平成25年に葺き直しを行っています。

その葺き方は、平葺箇所では、幅12〜15cm×長さ75cmのサイズに揃えた檜皮を、1・2cmずつずらして葺き重ね、竹釘で留めます。平葺用の竹釘は3・6cmの寸法で、職人はこの竹釘をたくさん口に含み、一本ずつ取り出しながらテンポ良く檜皮に打ち付けていきます。

軒先を見ると、重ね幅が広く重厚感がありますが、これは軒積みといって特に厚く重ねて葺いたもので、屋根全体の厚みではありません。
