明治18年の水域及び葦原
 判読位置図

明治18年の水域及び葦原判読位置+噴砂判読位置図

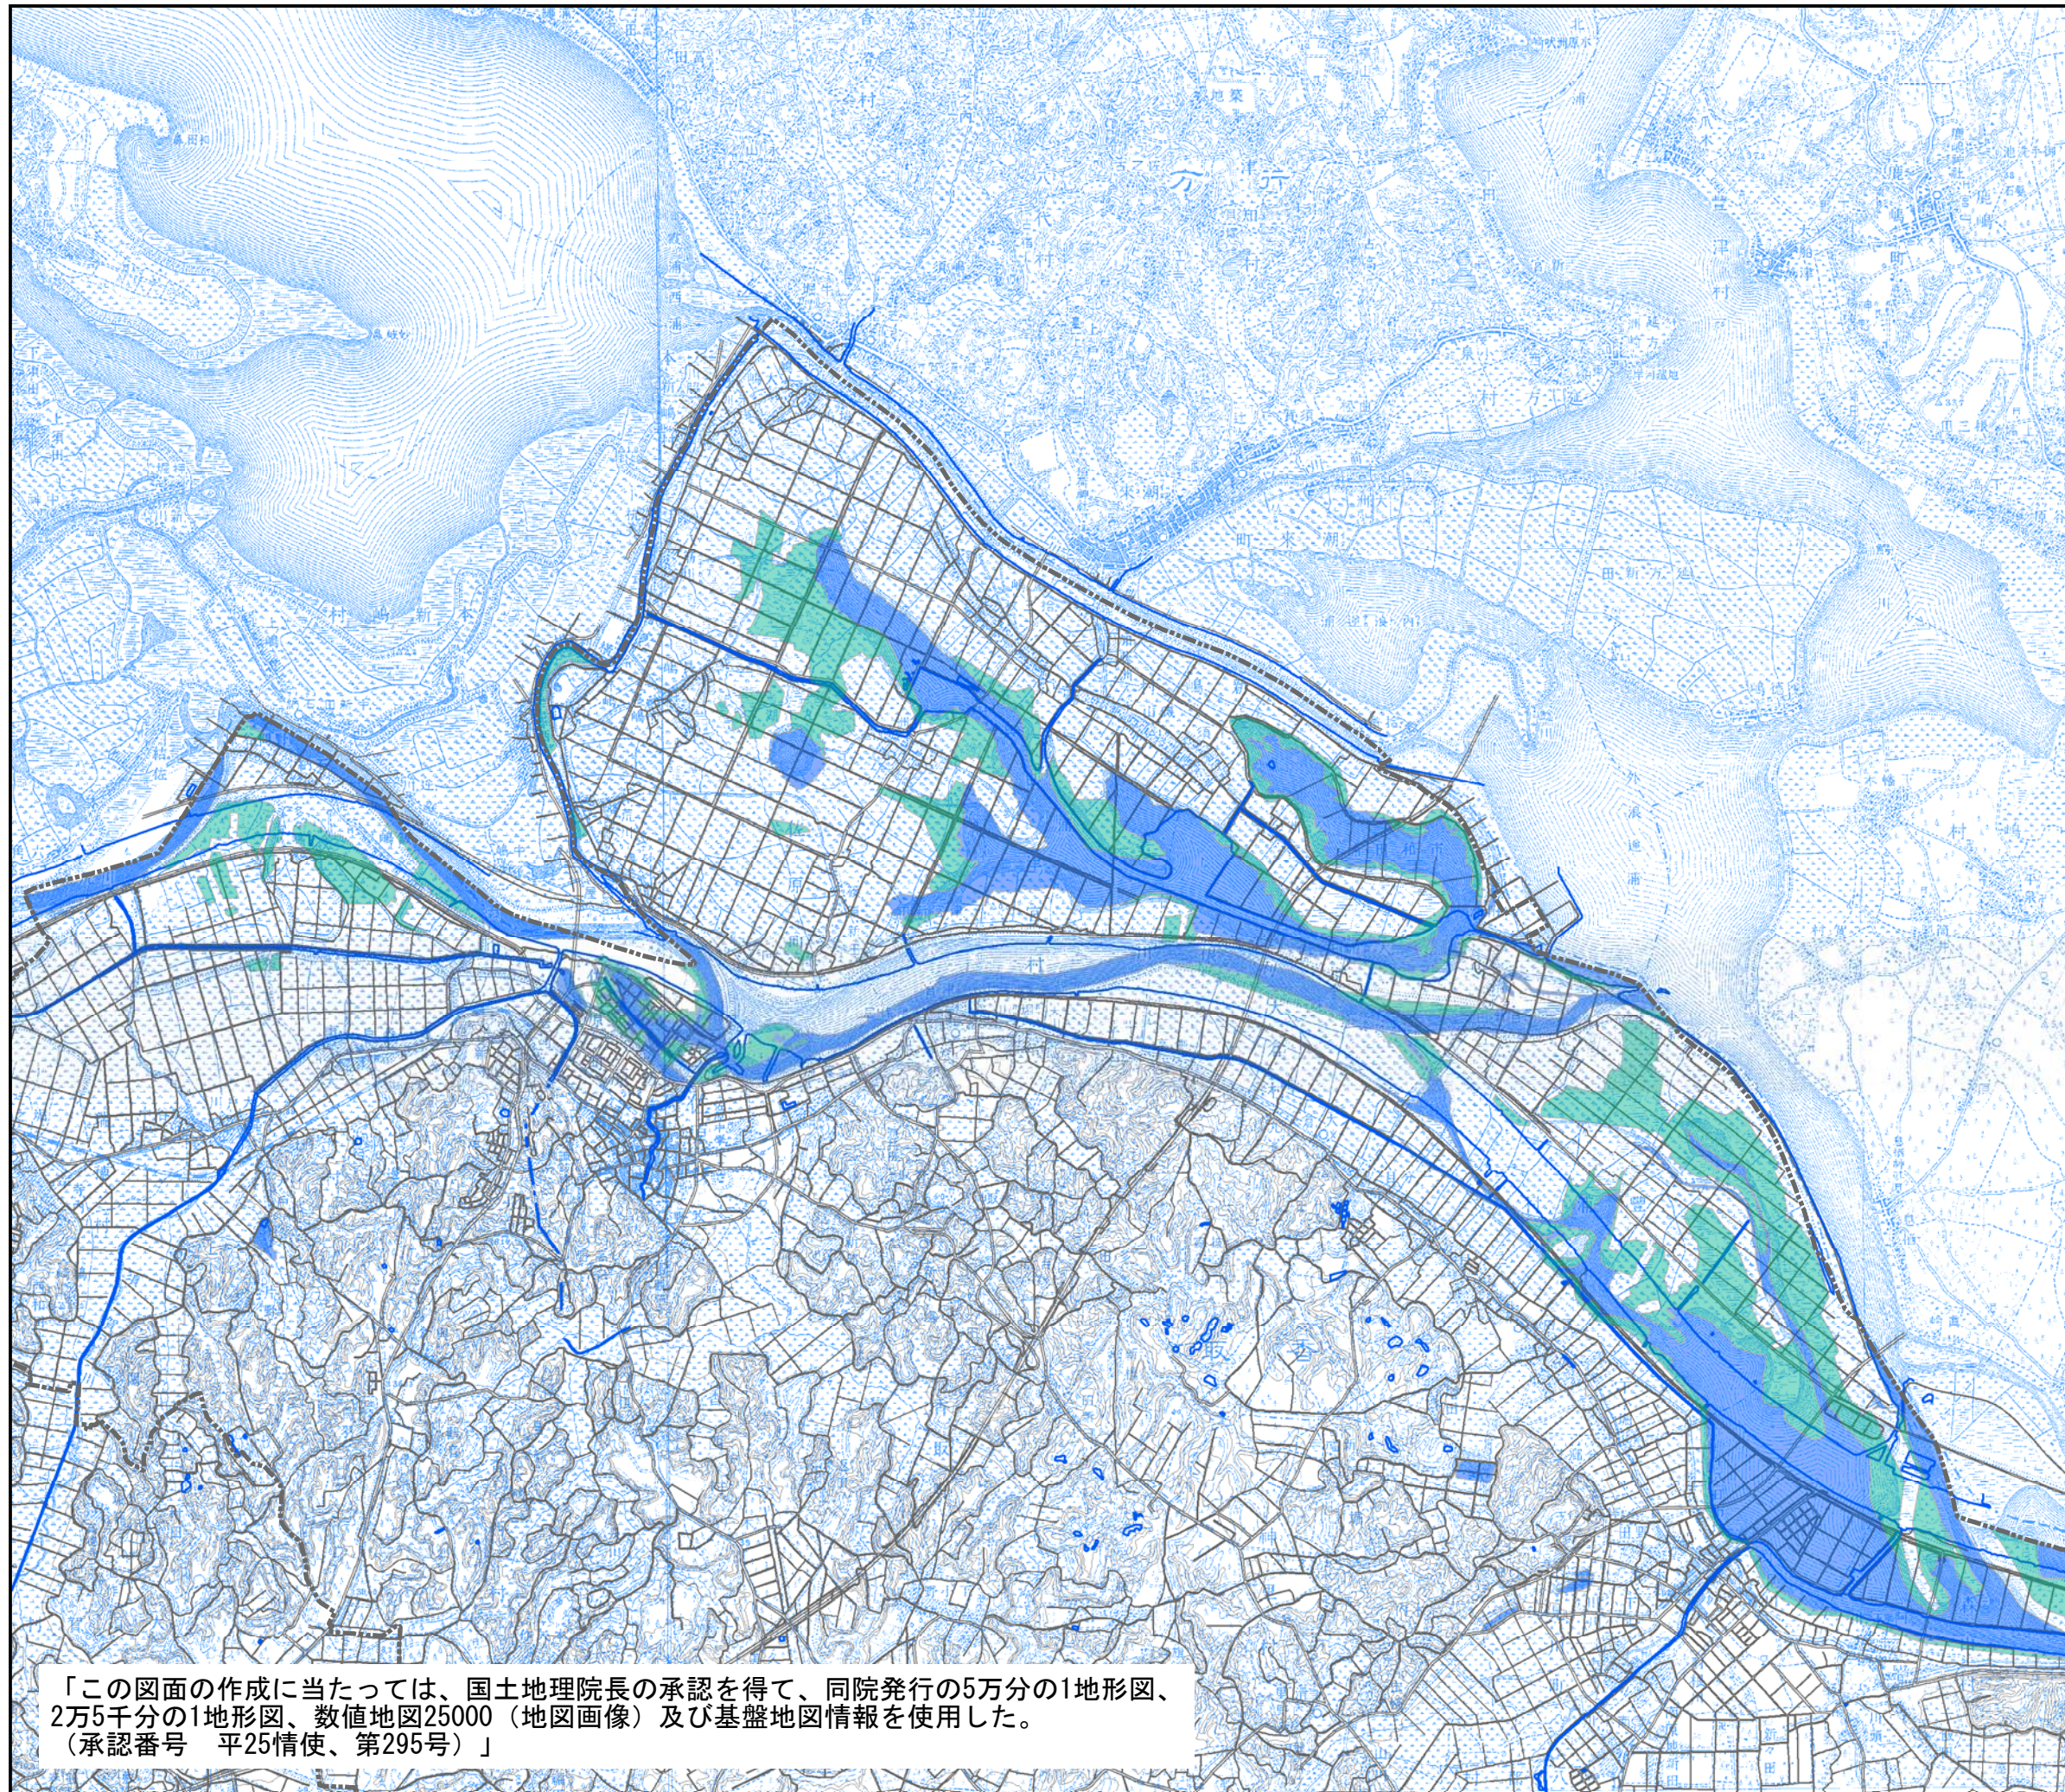
背景図：明治39年測量図
 重ねた図：基盤地図情報2万5千分の1
 (国土地理院)

明治18年地図から判読した箇所

- 水部
- 葦原
