明治18年の水域及び葦原
 判読位置+噴砂判読位置図
 (利根川以北地区1/3)

明治18年の水域及び葦原
 判読位置+噴砂判読位置図
 (利根川以北地区2/3)

明治18年の水域及び葦原
 判読位置+噴砂判読位置図
 (利根川以北地区3/3)

明治18年の水域及び葦原
判読位置図

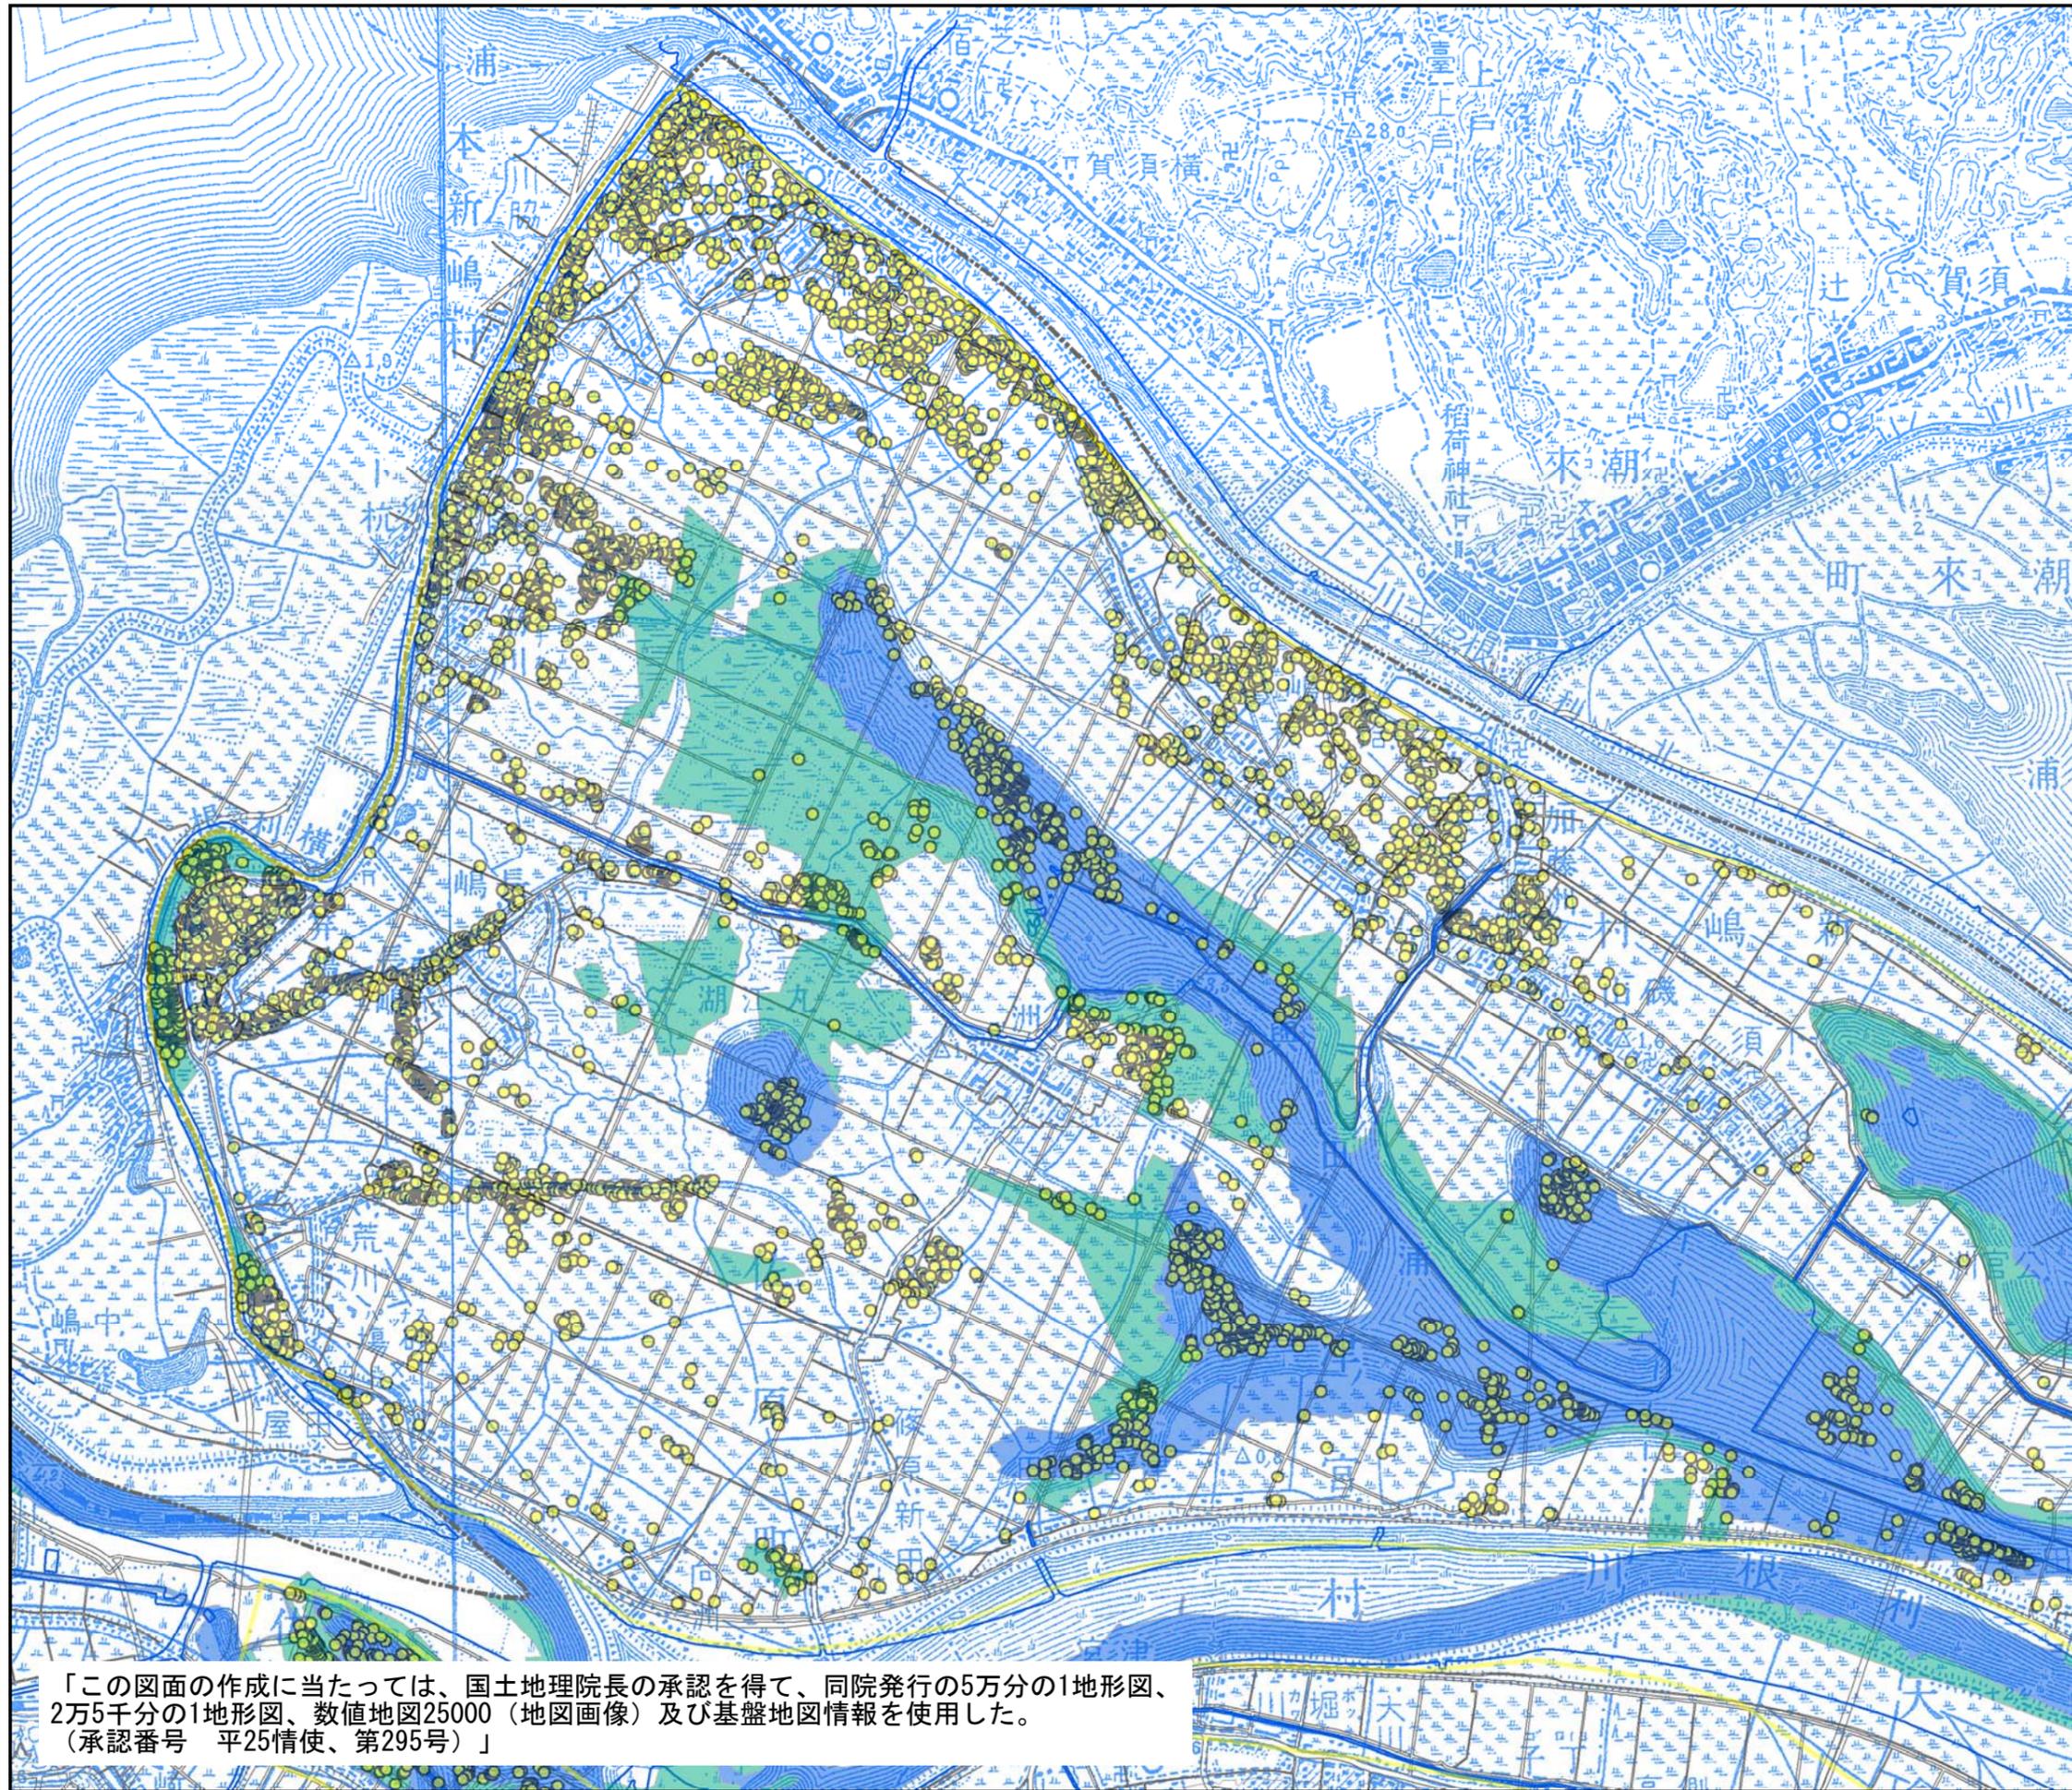
※画像判読による噴砂箇所はGoogle Earthの2011年3月29日撮影画像を判読推定したものであり、現地の噴砂等の変状と一致しない場合もあります。
 ※2011年3月29日時点では、道路上の噴砂は撤去済みのため、変状箇所として判定されていません。

背景図：明治39年測量図
 重ねた図：基盤地図情報2万5千分の1
 (国土地理院)

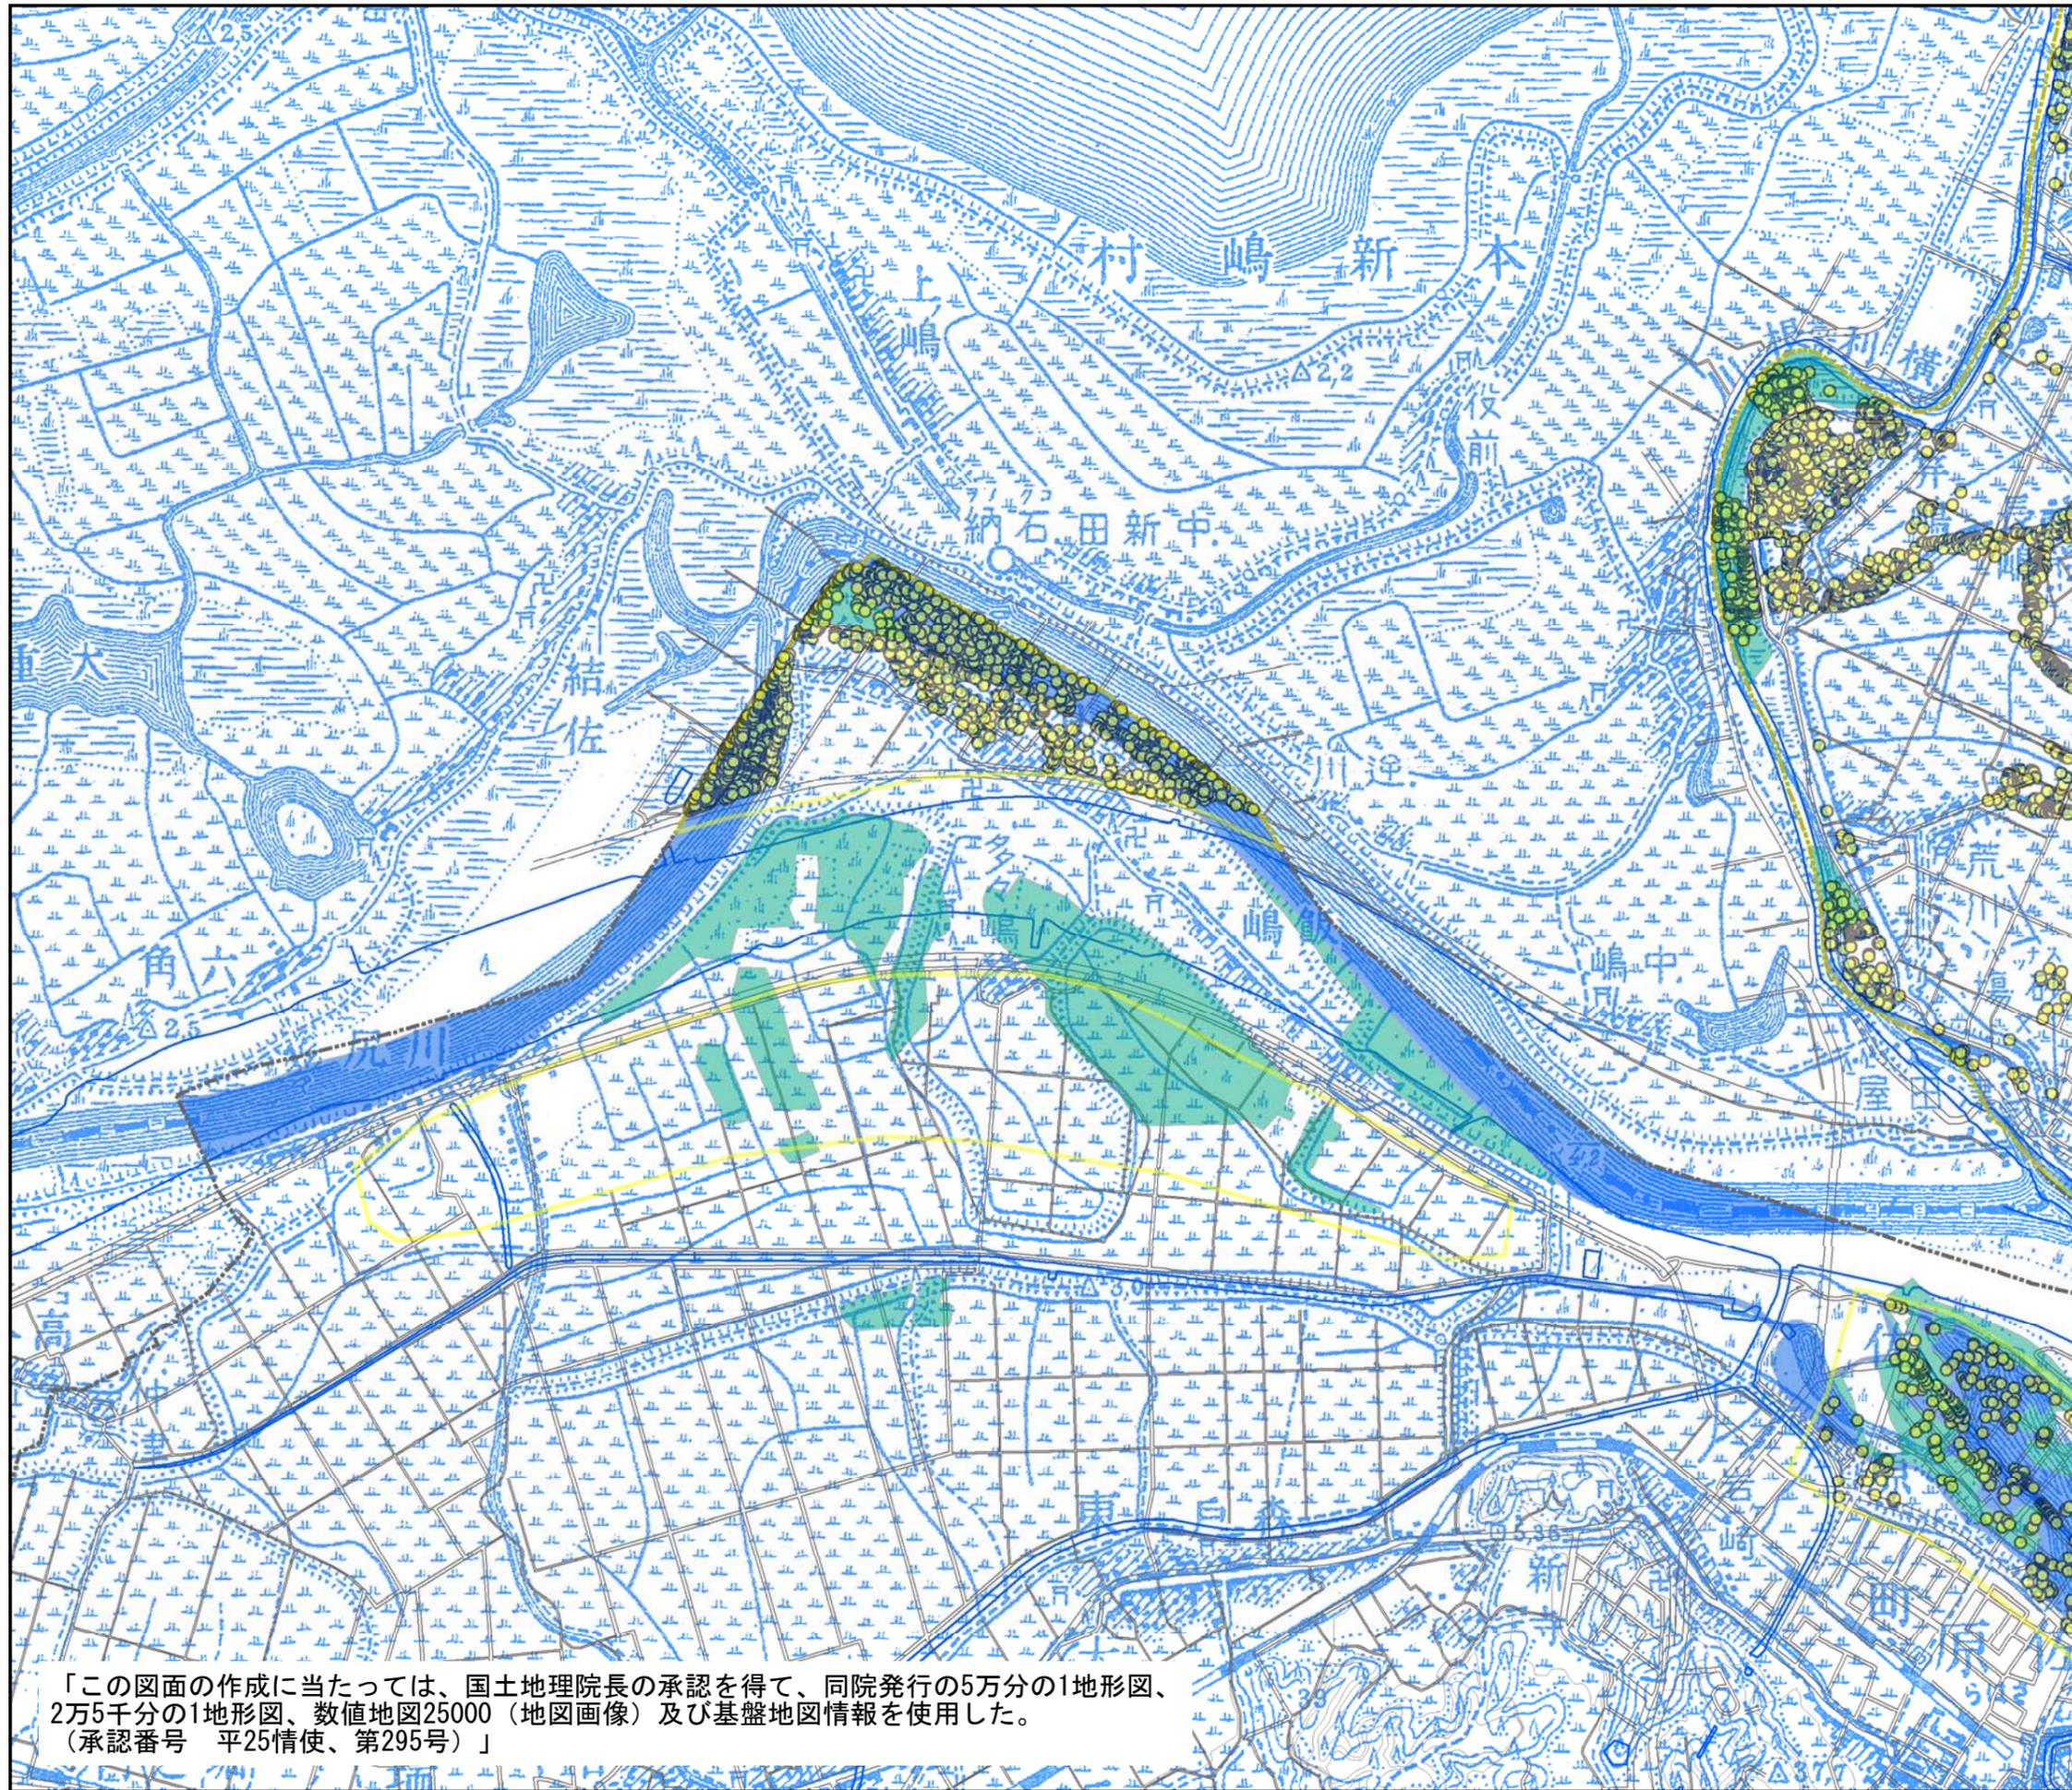
※画像判読による噴砂箇所はGoogle Earthの2011年3月29日撮影画像を判読推定したものであり、現地の噴砂等の変状と一致しない場合もあります。
 ※2011年3月29日時点では、道路上の噴砂は撤去済みのため、変状箇所として判定されていません。

背景図：明治39年測量図
 重ねた図：基盤地図情報2万5千分の1
 (国土地理院)

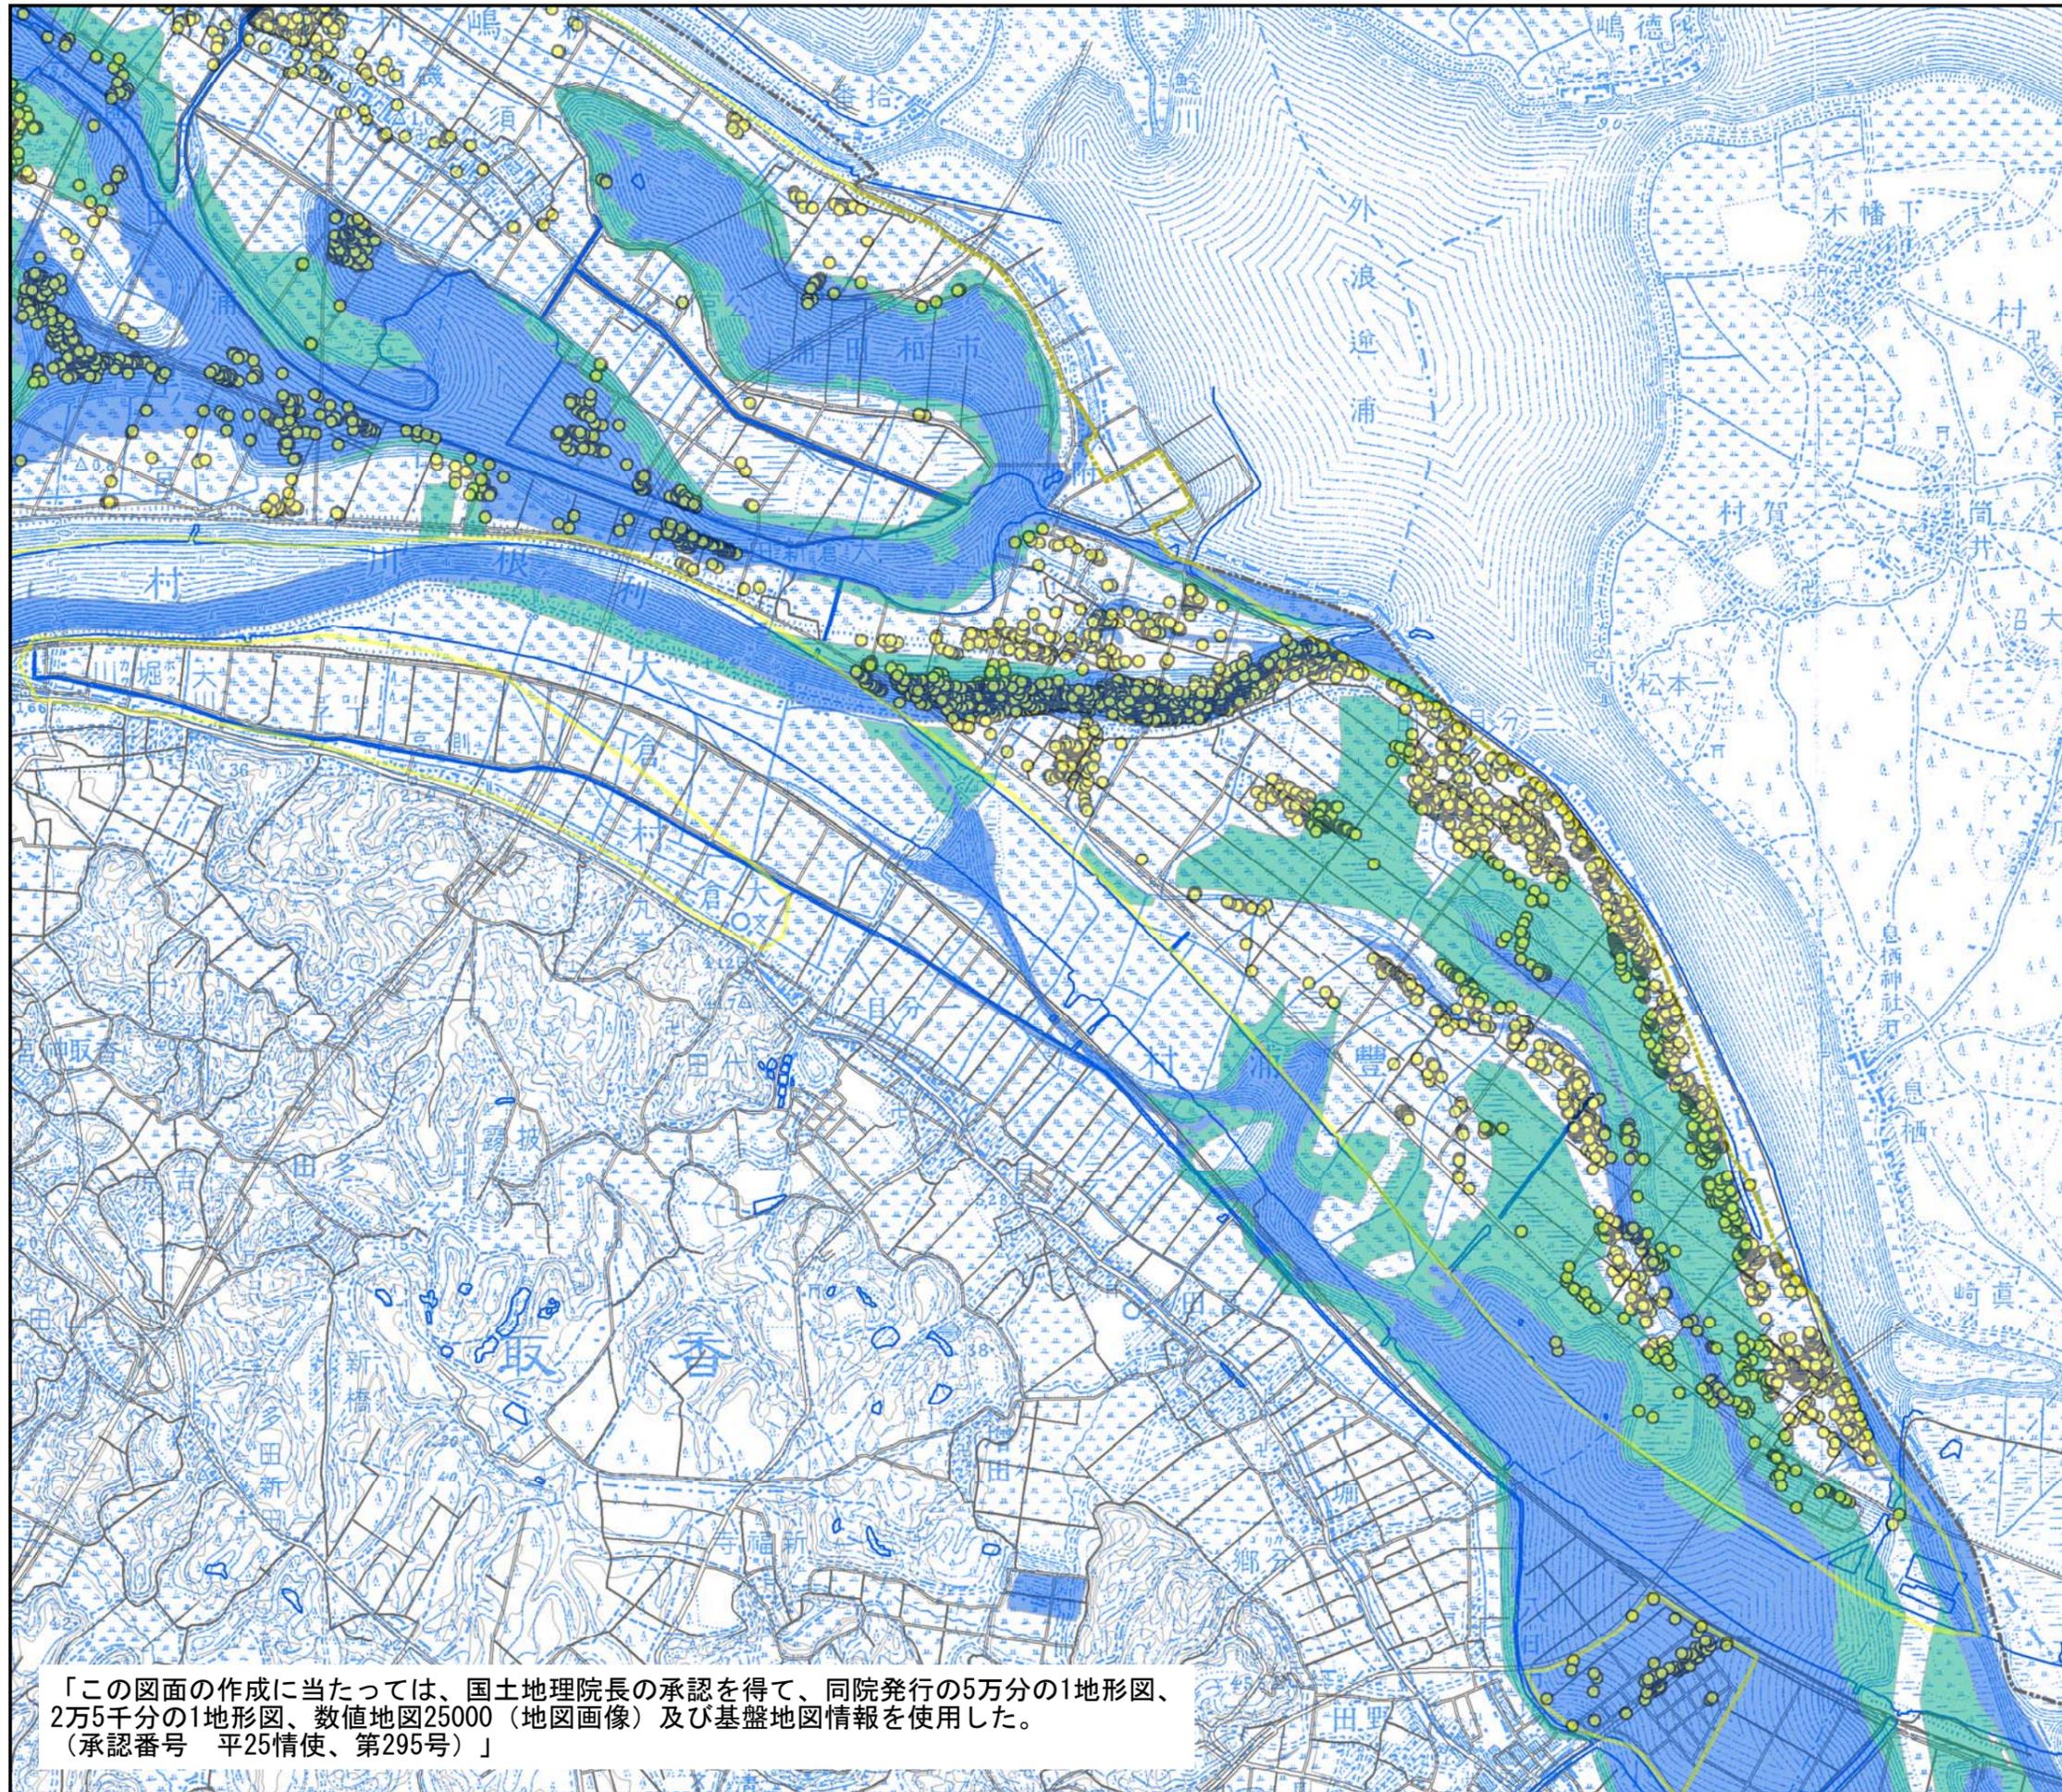
※画像判読による噴砂箇所はGoogle Earthの2011年3月29日撮影画像を判読推定したものであり、現地の噴砂等の変状と一致しない場合もあります。
 ※2011年3月29日時点では、道路上の噴砂は撤去済みのため、変状箇所として判定されていません。

背景図：明治39年測量図
 重ねた図：基盤地図情報2万5千分の1
 (国土地理院)

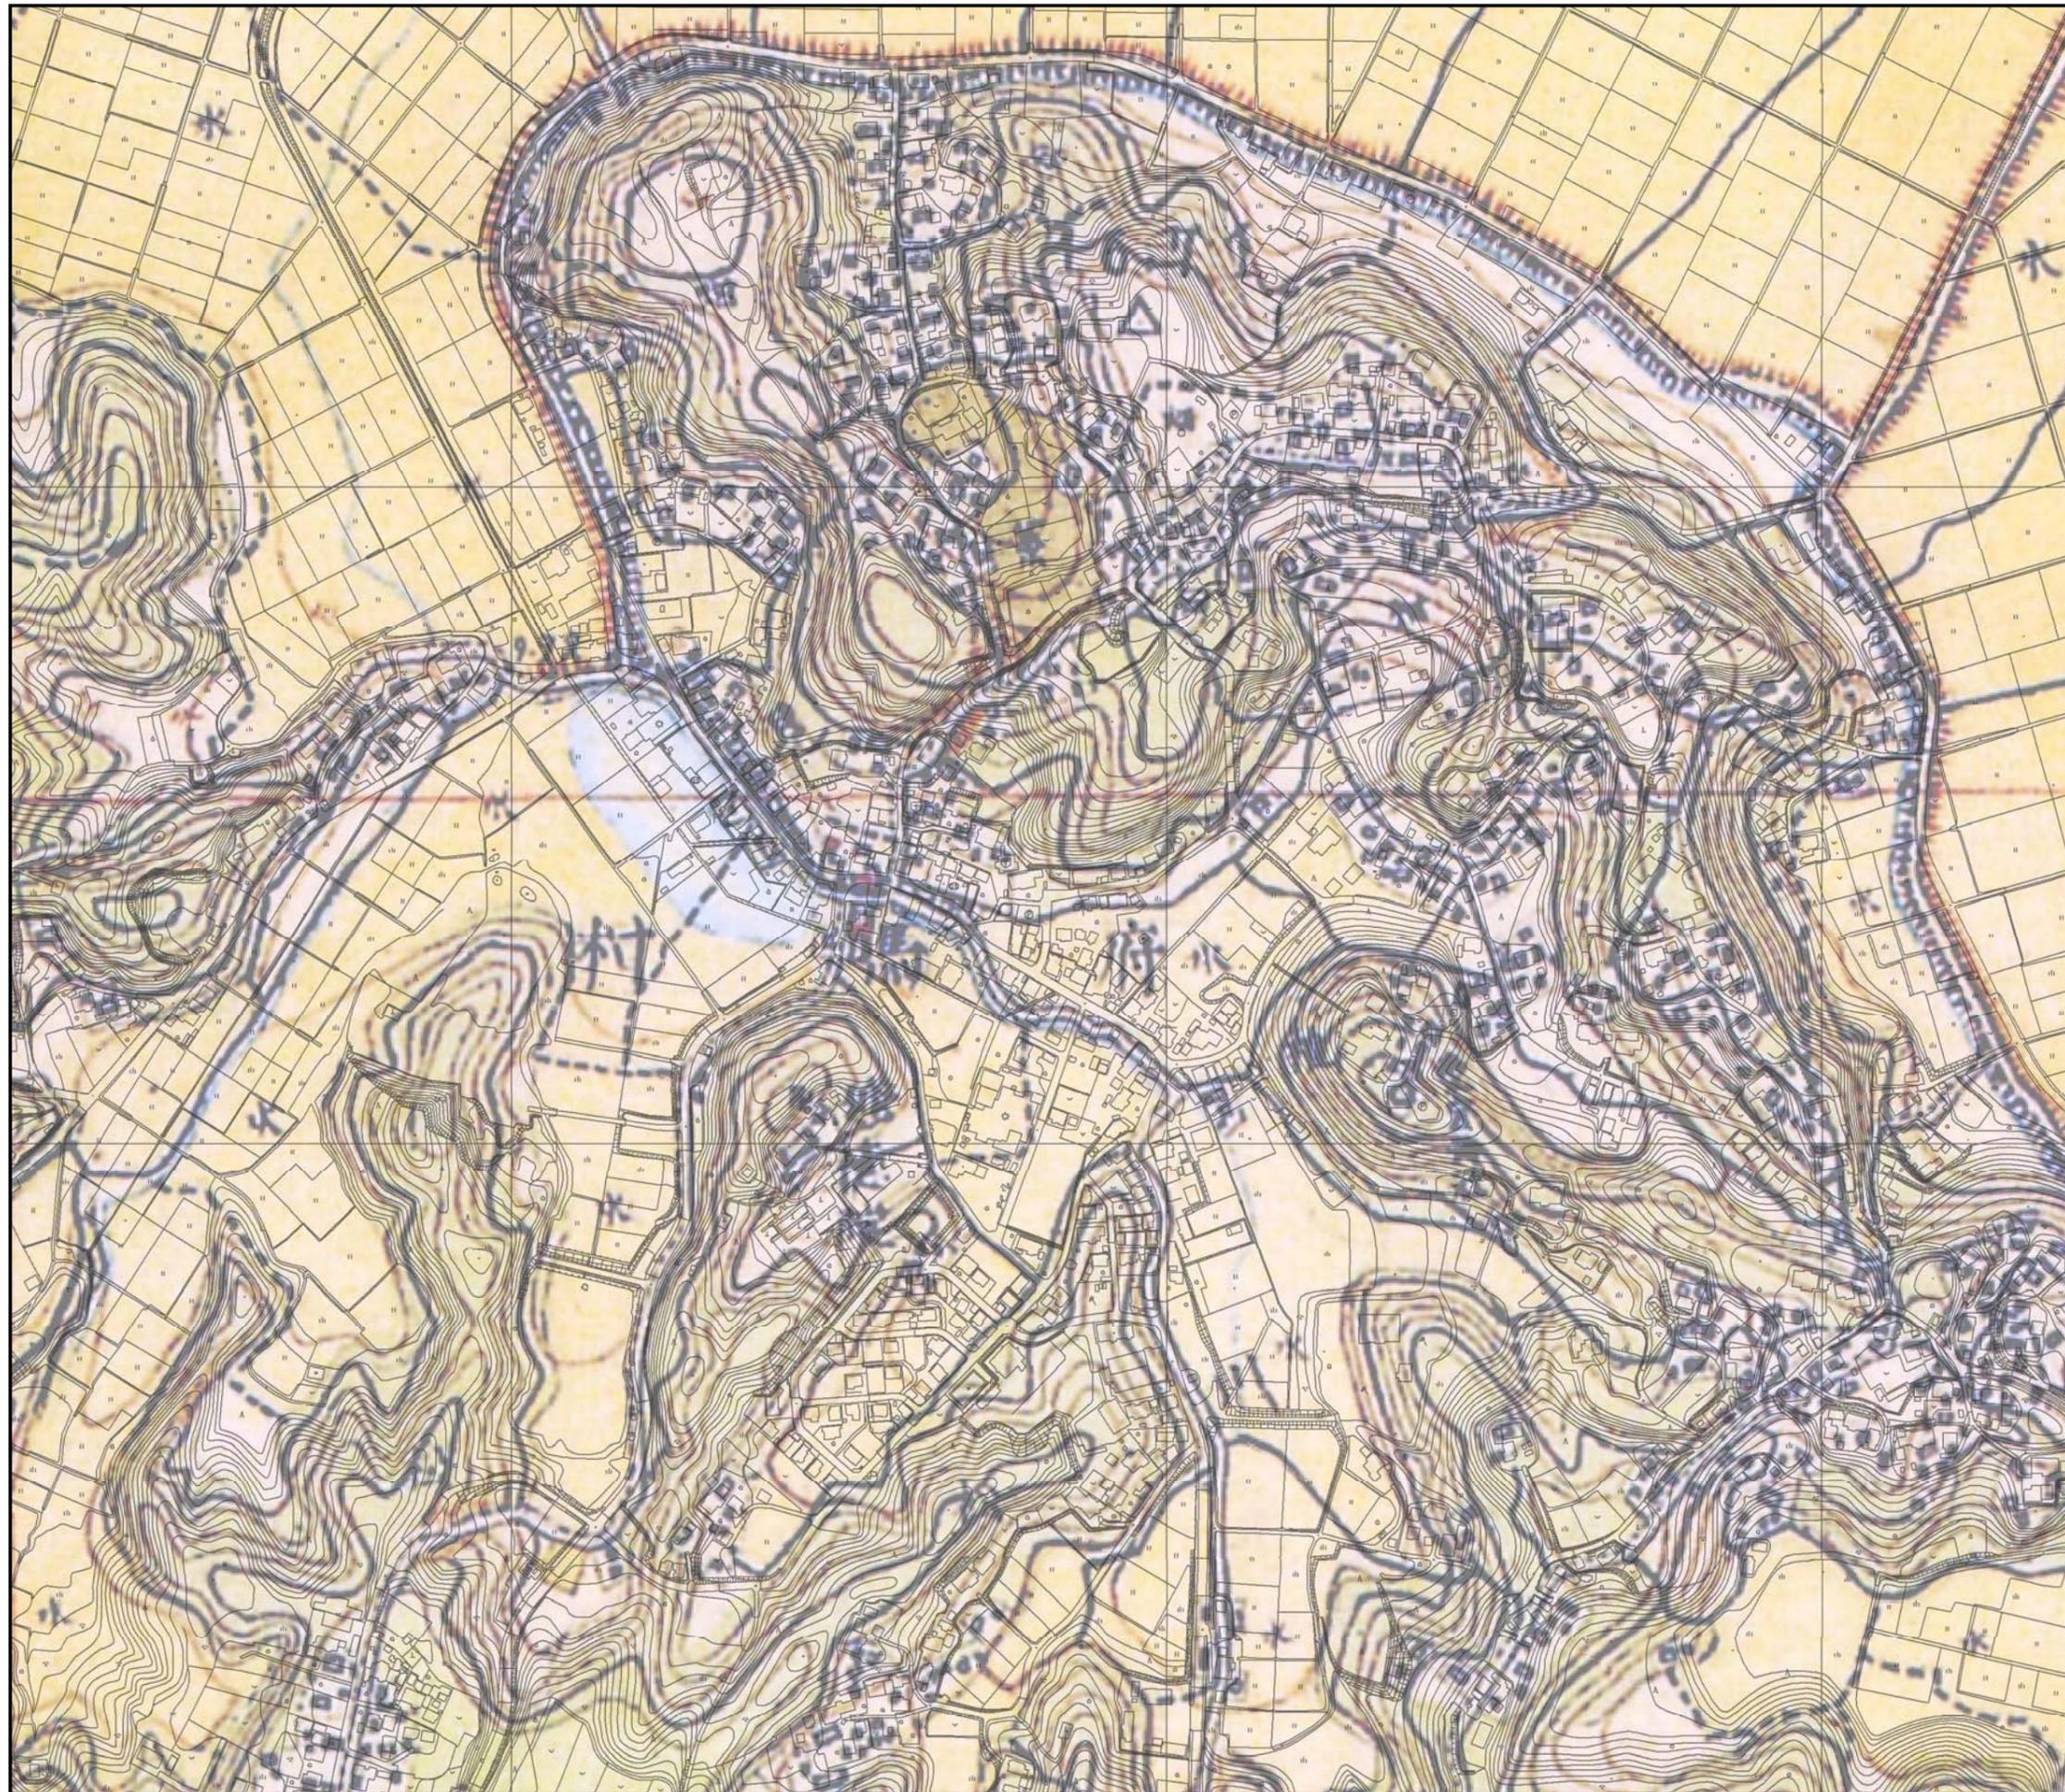
背景図：明治18年地図
重ねた図：基盤地図情報2万5千分の1
(国土地理院)

明治18年地図から判読した箇所 ※本図該当無し
