液状化対策の検討方法

液状化の検証

液状化対策の検討

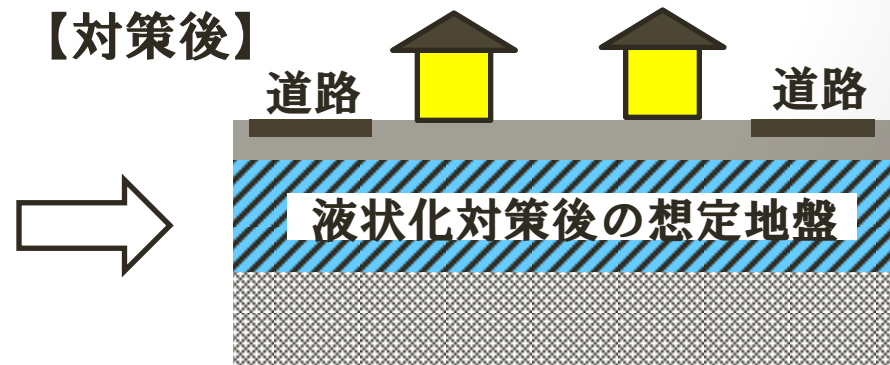
【現地盤】

【対策後】

液状化判定のイメージ

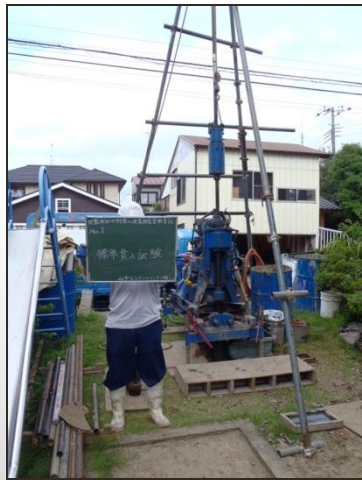
例) 既存ボーリング調査結果 (小見川新開町)

① 既存のボーリング調査結果の収集

ただし、液状化対策を目的として実施された調査ではないため、**土質試験結果が不足**している。

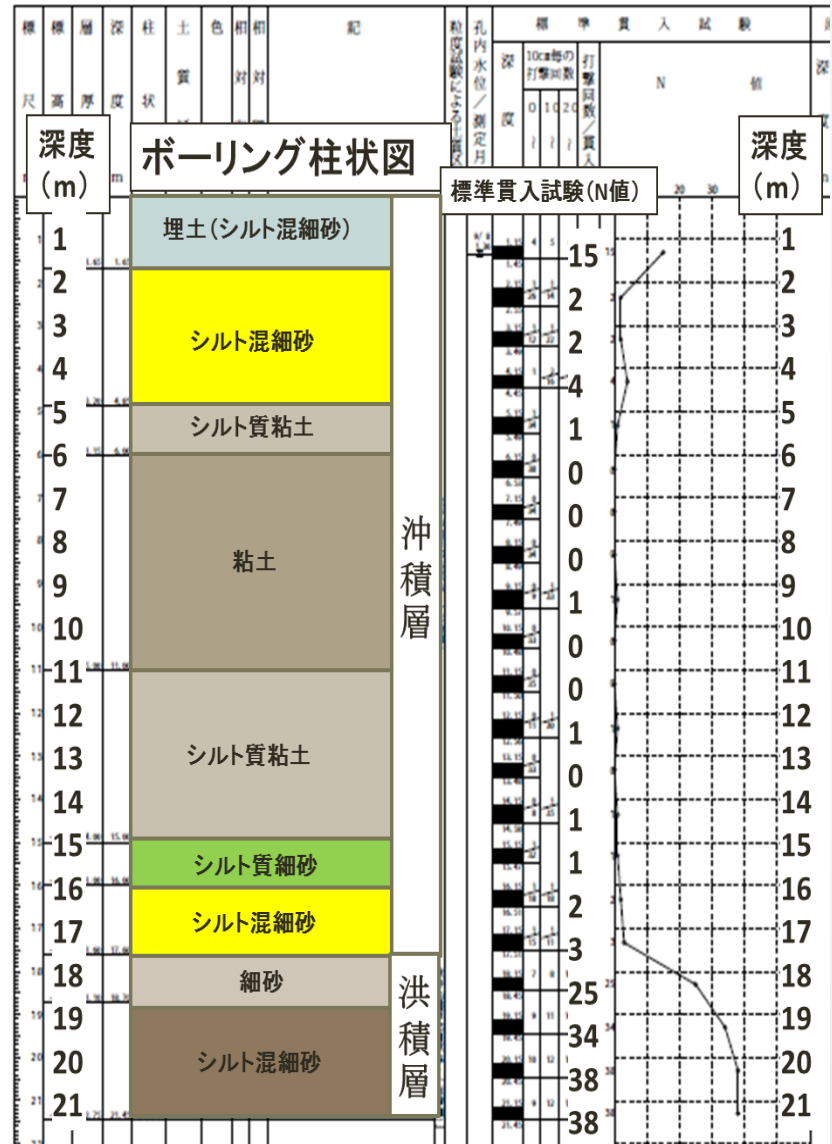
ボーリング調査位置図 (佐原)

② 追加ボーリング調査の実施

現在7箇所で実施中 (25年3月末迄)
佐原4, 小見川1, 利根川以北1, 府馬1

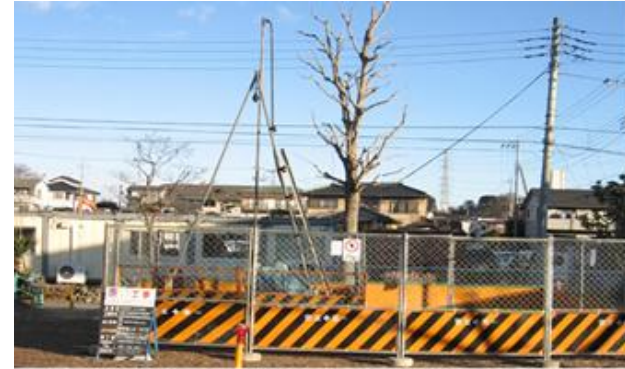
作業イメージ

【ボーリング調査・試験】

- ・ 深さは支持層まで
- ・ 標準貫入試験 (1m毎)
- ・ 粒度試験 (1m毎)
- ・ 土粒子の密度試験 (1m毎)
- ・ 三軸圧縮試験
- ・ 粘性土の圧密試験 など
