香取遺産

vol. 153

保存修理を終えた 旧大宮司家の表門

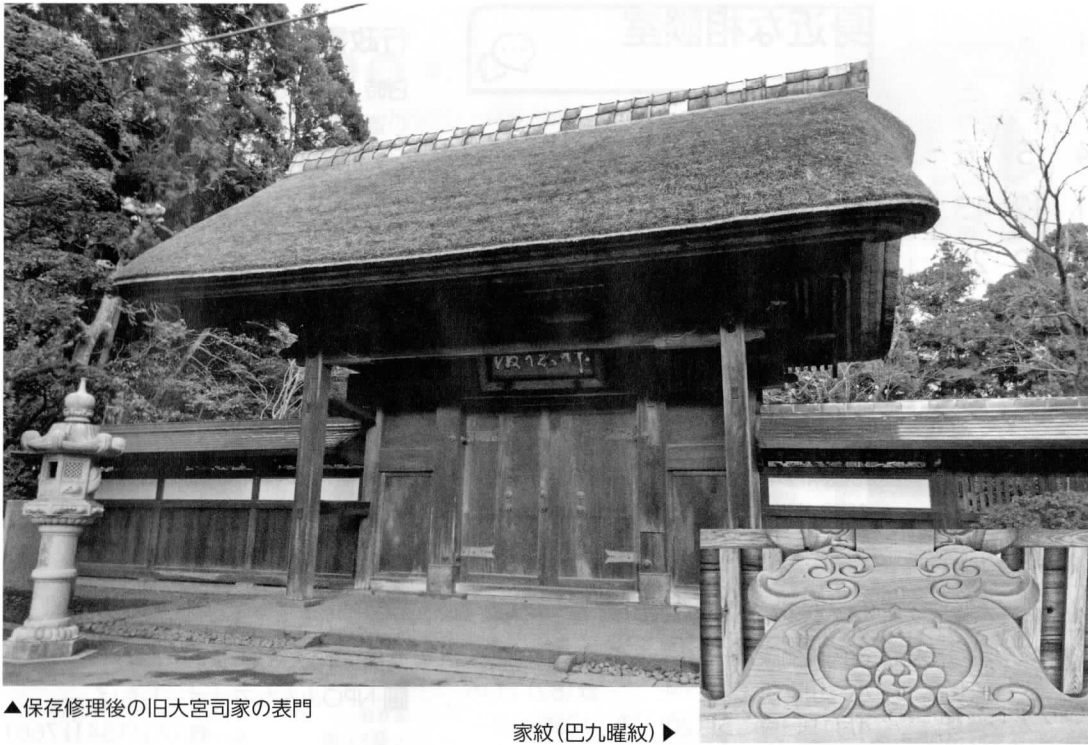
▲保存修理後の旧大宮司家の表門

大宮司家の格式を示すこの門は、発見された棟札から天明元年(1781)11月、当時の大宮司・大中臣森房が建立したもので、建ちが高く大規模な構造で、桁行3間、梁間2間の切妻造、屋根は茅葺で両袖塀が付属しています。間口は21尺(約6・36m)にも及ぶ大規模なもので、四脚門の間口を広げ、本柱筋(棟通り)を3間としたような構成です。本柱筋は、中央の間に扉を構え、両脇間は額縁付板壁とし、潜戸は付設されず、南北両側には、柿葺屋根付の袖塀(今回の修理によって銅板葺に改めた)が付属し、その南方袖塀に開戸が設けられています。また、この建物には、現在も赤色顔料や胡粉が部分的に残され、創建当初は彩色が施されていたことが確認されるほか、墓股に近世大宮司

この度、経年劣化により、茅葺屋根や躯体の損傷が認められたことから平成29年度から30年度まで保存修理工事が行われ、往時の姿に復元されました。
