# 香取遺産

装いも新たに

香取神宮楼門ろうもん

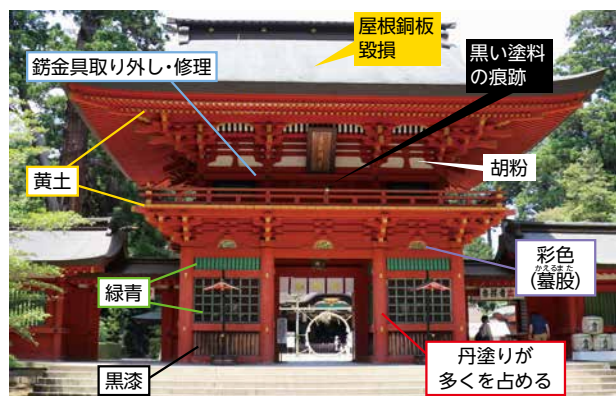
香取神宮楼門の施工方針概要と発見箇所(写真は施工前)

まず、楼門2階の扉に、丹を掻き落とした後にわずかに黒い塗料の痕跡がありました。明治元年の香取神

宮絵図などを確認すると、該当箇所が朱ではなく黒く表現している資料が複数見受けられます。あるいは、かつて扉の色は黒塗りで、その名残であるとも考えられます。

また、2階小屋裏で確認された棟札には、昭和40年に檜皮葺を銅板葺きに改めたことなどの記載がありました。これにより、かつては本殿と同じ檜皮葺であったことが裏付けられました。

足場を組んだ際には、正面の屋根銅板に小さな毀損が見つかり、雨漏りが生じていました。

塗り直しは既存の塗料を確認し、一度掻き落とした後に、同様の塗料で施工していきます。特徴的な朱色は丹塗り、その他黒漆、胡粉、黄土、緑青などを使用します。扉や欄干などに取付けられた錆金具はいったん取り外し、修理などを行い、塗り直した後に取付けていきます。

専門家の指導の下、毀損箇所の修理を行ったので、離れて見ると新しい銅板の場所が分かるかもしれません。

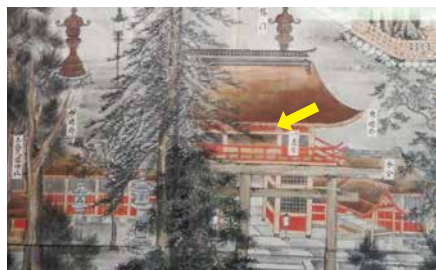
香取神宮楼門  
(香取神宮所蔵「香取神宮境内図」明治元年より)
