# 香取遺産

間近で見ると今更なるうち！  
香取神宮拝殿の塗り直し

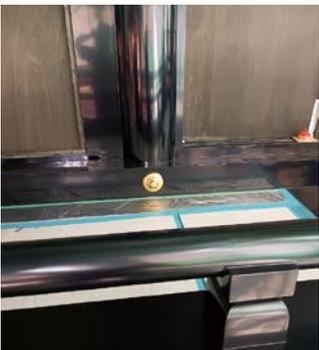
▲修復中の拝殿内部の様子

塗り直しなどを行いました。具体的には、黒漆の塗り直し、彩色の補修、金具の取り外し修理を中心に実施しています。特に黒漆関係では、旧塗膜掻き落とし、下地作業、中塗り(2〜5回)、上塗り、仕上げと、多くの工程を経て行われます。

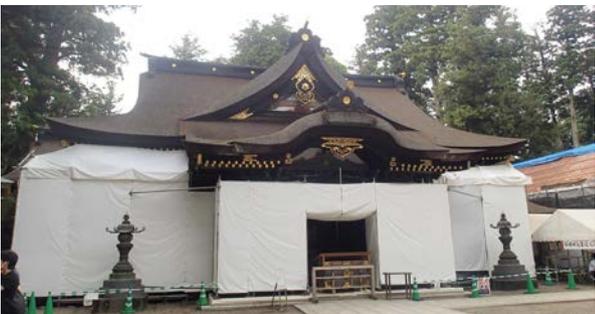
▲修復中の拝殿の様子
