# 香取遺産

vol. 236

大六天遺跡<sup>だいろくてん</sup>

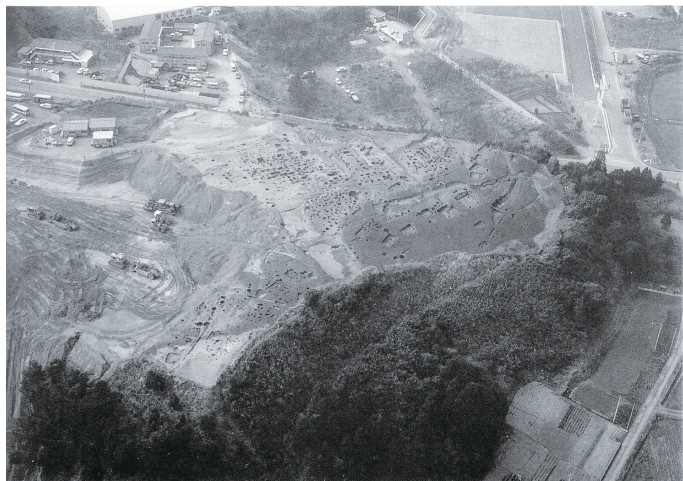
▲調査地空中写真(南東より)

大六天遺跡は、小見川の一分目に所在した古墳時代から中世の遺跡です。発掘当時、遺跡の大半は失われていましたが、約1万2000㎡を調査しました。

土木工事は、平坦面<sup>たん</sup>の削り出し、堀の掘削や溝を伴う柵の設置、土塁の構築、斜面部の整形などです。計画的に区画し、居住区、物見台、広場を配置したことが分かります。居住区は、広く削り出した平坦面の中央で
