中間評価（表紙）

香取市 歴史的風致維持向上計画（平成31年3月26日認定）  
中間評価（令和元年度～令和5年度）

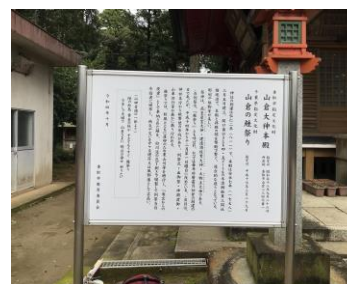
文化財看板盤面の修繕

- ・文化財看板設置・修理事業  
老朽化した看板の撤去・新設や修理、地元要望に応じて看板の設置の補助や助言等を行い、5年間で計17件実施した。

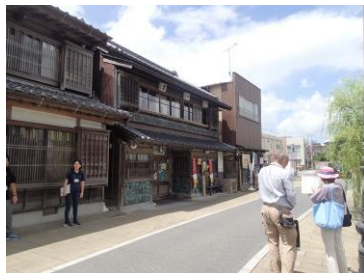
| | | 道路美装化施工状況 | | | | |

| <b>③ 効果発現の経緯と成果</b><br>重伝建区域内でかねてより進めていた小野川沿いの電線地中化、上川岸小公園（さわら町屋館）の整備を進めた。歩行者が歩きにくいことから、道路の美装化で車両と歩行スペースを明示した。また、歴史的建造物の修理や放置されていた景観阻害物件の撤去を行い、歴史的町並みの景観に沿う形で行政課題の解決を進めた。<br>香取市佐原伝統的建造物群保存地区保存整備事業では重伝建地区内の伝統的建造物等に対して5件の修理補助を実施した。<br>三菱銀行佐原支店旧本館保存修理事業は、地域のシンボルとなっているレンガ造りの県指定文化財の三菱銀行佐原支店旧本館（通称：三菱館）の耐震補強・復原を実施した。東日本大震災で香取市は大きな被害を受け、重伝建地区周辺でも多くの建物の瓦が落ち、液状化や電線の傾きなどが発生した。住民がいる建造物等の復興を優先してきた中で、三菱館は最後の修理として令和4年度より公開を再開した。竣工時には震災から10年を経て復興完了の象徴となったとされる新聞記事が出るなど、大きな反響があった。創建時の状態に復元された館内では、モバイルガイドやタッチパネルで周知や情報提供を行っている。 | | | | | | |

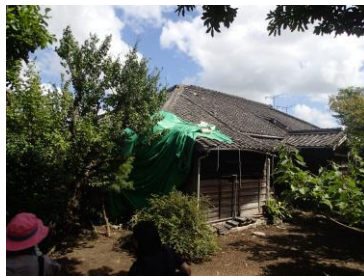
| | | 伝統的建造物の状況確認 | | | | |

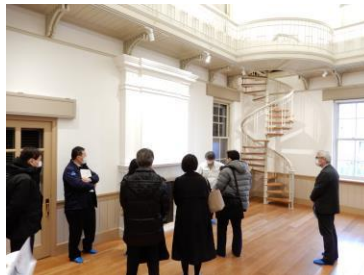
| | | 創建当初に復元された三菱館 | | | | |

三菱銀行佐原支店旧本館は大正3年（1914）に川崎銀行佐原支店の店舗として、清水満之助店（現・清水建設）の設計施工で建てられ、煉瓦造二階建て、内部は一階の吹き抜けとなっている。川崎銀行は昭和18年に三菱銀行と合併して三菱銀行となり、以降「三菱館」として地元で親しまれてきた。三菱銀行新店舗建設に伴い建物は市に寄贈され、以降町並み案内の拠点として活用されてきた。

東日本大震災の際に被災し、耐震強度が不足していたことから休館が続いていたが、令和元年度から3年度にかけて耐震補強工事と復原・修復工事を実施し、令和4年度から内部の公開を再開した。

耐震補強は煉瓦壁の中に鋼棒を通し、鉄骨トラスを屋根裏と回廊に回すことで、補強材をほぼ見えない状態とした。建物内部はこれまで様々な活用により手が入っていたものの、創建時資料や古写真を基に内装等の復元を行い、国産大理石の暖炉、螺旋階段、受付カウンターを創建当初のものとしたほか、当初材のシャッターである「大野式防火巻上戸」を稼働できる状態にした。

文化財建造物の保存修理工事では、できるだけ創建当時の形に復することと当初の部材を使用することがまずは基本である。今回の修理では当初から維持されてきたレンガ壁体（煉瓦色タイルで外装）を保存維持するために見えないところに耐震補強をしている。すなわち壁体内部を上から下へ貫くプレストレストコンクリート鋼棒、2階回廊に隠れるトラス梁、天井裏のトラス梁による構造補強である。修理工事報告書はこれらを含む工事の詳細を記録に止めるために作成され、冊子スタイルのままPDFファイルがウェブ上に公開された。

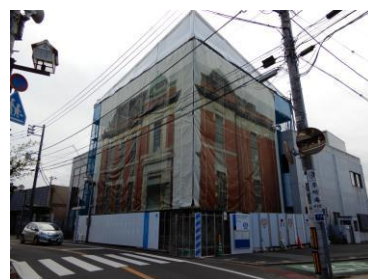
修理中・修理後の様子

佐原の山車行事で使用する山車や用具について、令和元年度から令和5年度にかけて修理を実施した。本宿10町内、新宿14町内の山車があり、各町内からの要望と文化庁等々の協議のうえで実施する。

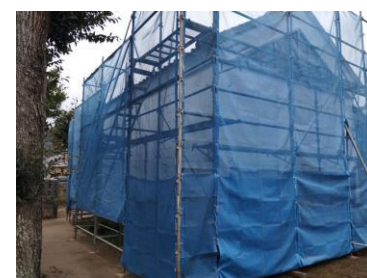
伊能忠敬旧宅土蔵修理状況

敷地内での毀損に対応した修理や、より見やすい看板等の整備を実施した。令和5年度には伊能忠敬旧宅土蔵の修理を国庫補助で行い、下見板や漆喰等を修理した。

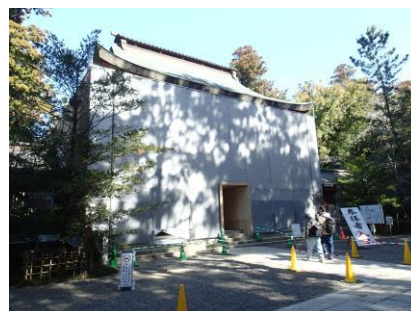
香取神宮楼門修理外観 R6.2.27

令和8年4月の式年神幸祭に向け、境内の整備を進めている。本殿透塀の修理、楼門の塗り直し、防災施設の整備、宝物館・祈祷者控室の整備などが行われている。
