香取遺産

朱が鮮やかな
香取神宮楼門

vol.174

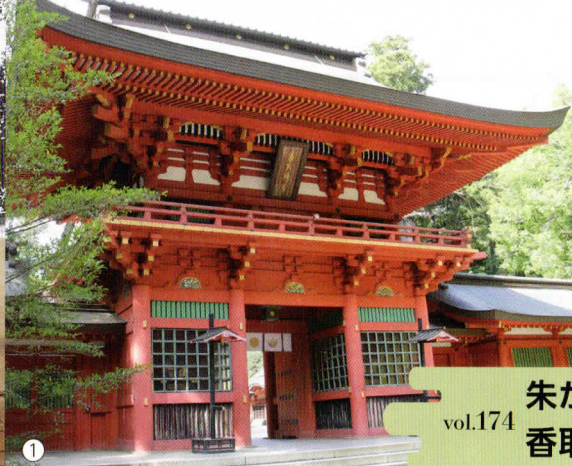
◀①香取神宮楼門 ②大正10年頃の楼門とノ鳥居 ③古絵図に描かれた楼門

二階建て、入母屋造、平入の建物で、柱間が3つ、中央に扉がついた出入口のある、いわゆる三間一戸の楼門です。全体に丹塗りが施され、上層と下層の間には、高欄付きの廻廊を巡らせています。香取神宮に残る元禄13年造営時の棟札には「京間・桁行四間、梁間二間一尺一寸二分」とその規模が記されています。屋根は銅板葺ですが、これは昭和15年の修理で葺き直したもので、かつては桧葺(板葺)であったようです。

香取神宮の楼門は、元禄13(1700)年、幕府により造営されたもので、現在は本殿とともに重要文化財となっています。緑に囲まれる中で、鮮やかな朱色の姿は壮麗であり、奥に見える黒色の社殿と見事なコントラストをなしています。

また、正面「香取神宮」の掲額は、日露戦争で連合艦隊を率いた東郷平八郎が揮毫したものです。

楼門には2体の随身像が安置されていますが、正面向って右は武内宿禰、左は藤原鎌足と伝われます。隨身裏手の木彫りの狛犬は、昭和9年に寄贈されたもので、香取神宮の杉で作られました。江戸時代後期に書かれた小林重規の「香取志」などによれば、古くは八龍神が楼上に安置されていたようです。境内を鎮護する役割を担っていたのでしょうか。また、元禄造営時にかつての境内の様子を描いた古絵図には、左右に仁王像が控えた楼門を見ることができます。
