香取遺産

vol. 209

明治時代、 流れを変えた利根川

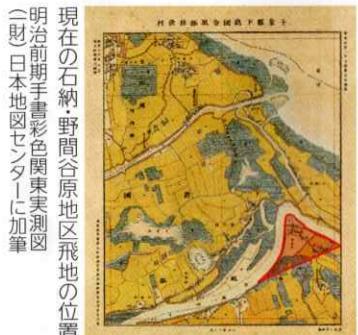
明治前期手書き彩色関東実測図
(一財)日本地図センターに加筆

現在の石納・野間谷原地区飛地の位置

第2期改修工事では、石納付
近で大きく北方向に蛇行してい
た流路を直線化しました。それ
により本来は地続きであった地域
が、利根川を挟んで南北に二分
されてしまいました。
