香取遺産

香取神宮の防災施設整備 ～初めて最後の一斉放水～

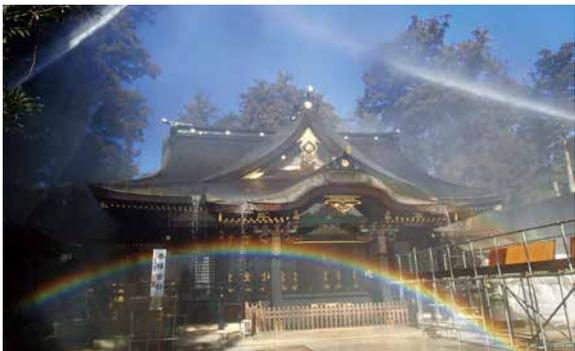
▲拝殿への放水状況

令和7年1月30日に、設置した機器の動作確認などのため、自動放水銃の一斉放水試験を行いました。晴天の下で、写真の通り機器が十分に作動することが確認できました。放水による効果として、保護対象建造物を火災から守る他、周囲で火災があった際に延焼しないよう、あらかじめぬらして燃えにくくする効果も期待されます。

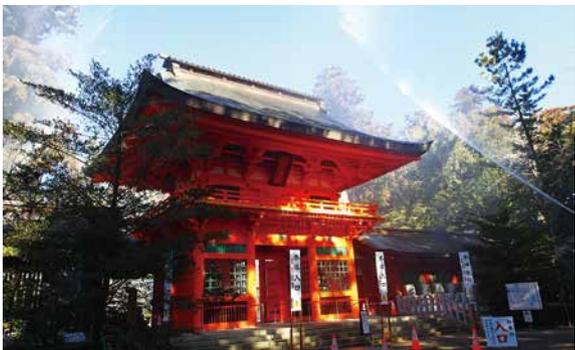
▲楼門への放水状況
