# 大規模盛土造成地マップ

千葉県 香取市建設水道部都市整備課

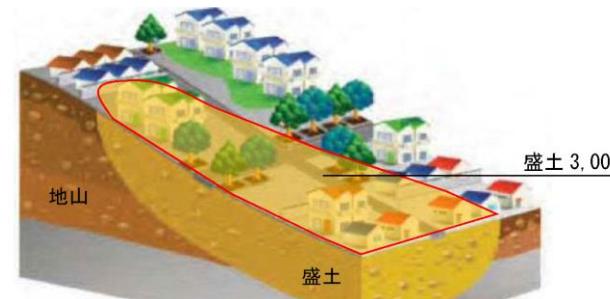
### 【谷埋め型大規模盛土造成地】

谷や沢を埋め立てた造成宅地で、盛土の面積が3,000平方メートル以上のもの

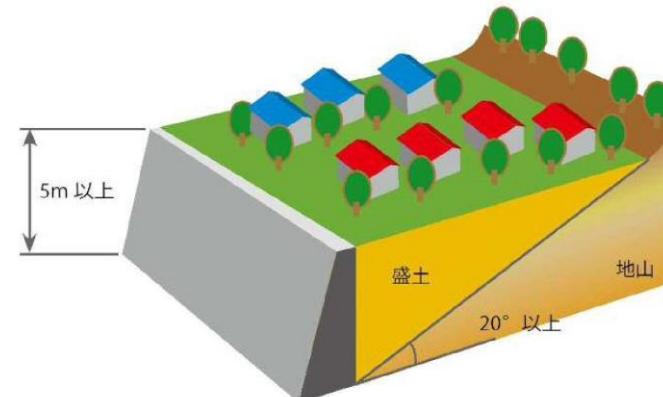
### 【腹付け型大規模盛土造成地】

傾斜地に盛土した造成宅地で、盛土する前の地盤面の水平面に対する角度が20度以上かつ盛土の高さが5メートル以上のもの

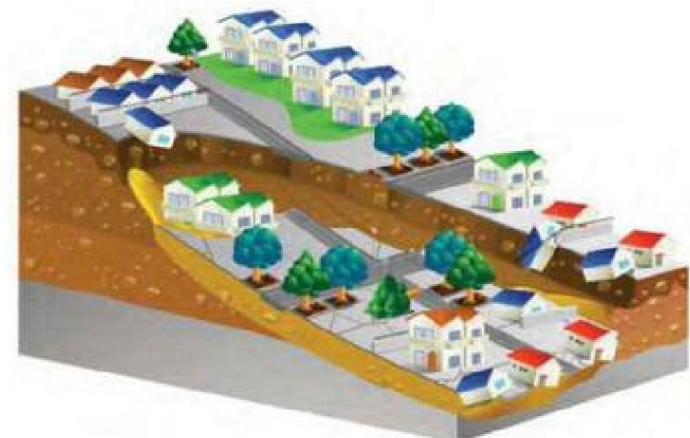
### 【谷埋め型大規模盛土造成地：滑動崩落後】

地震発生時に、盛土全体又は大部分が、主として盛土底面部を滑り面にして、斜面下部方向へ移動する現象です。

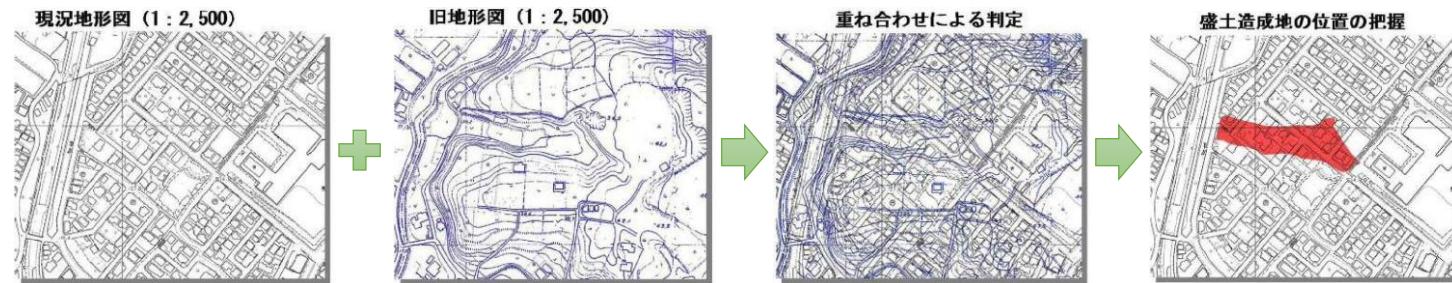
旧地形図と現在の地形図を重ね合わせて、大規模盛土造成地の概ねの位置や規模を抽出し、示しています。

A4. 地形図を重ね合わせて、抽出しており、地形図の精度や重ね合わせに伴う誤差もあることから、より詳細な図面はありません。
