## (2) 液状化による公共施設被害の状況

本資料では対象地区の公共施設（道路、水道、用水）被害箇所を示す。

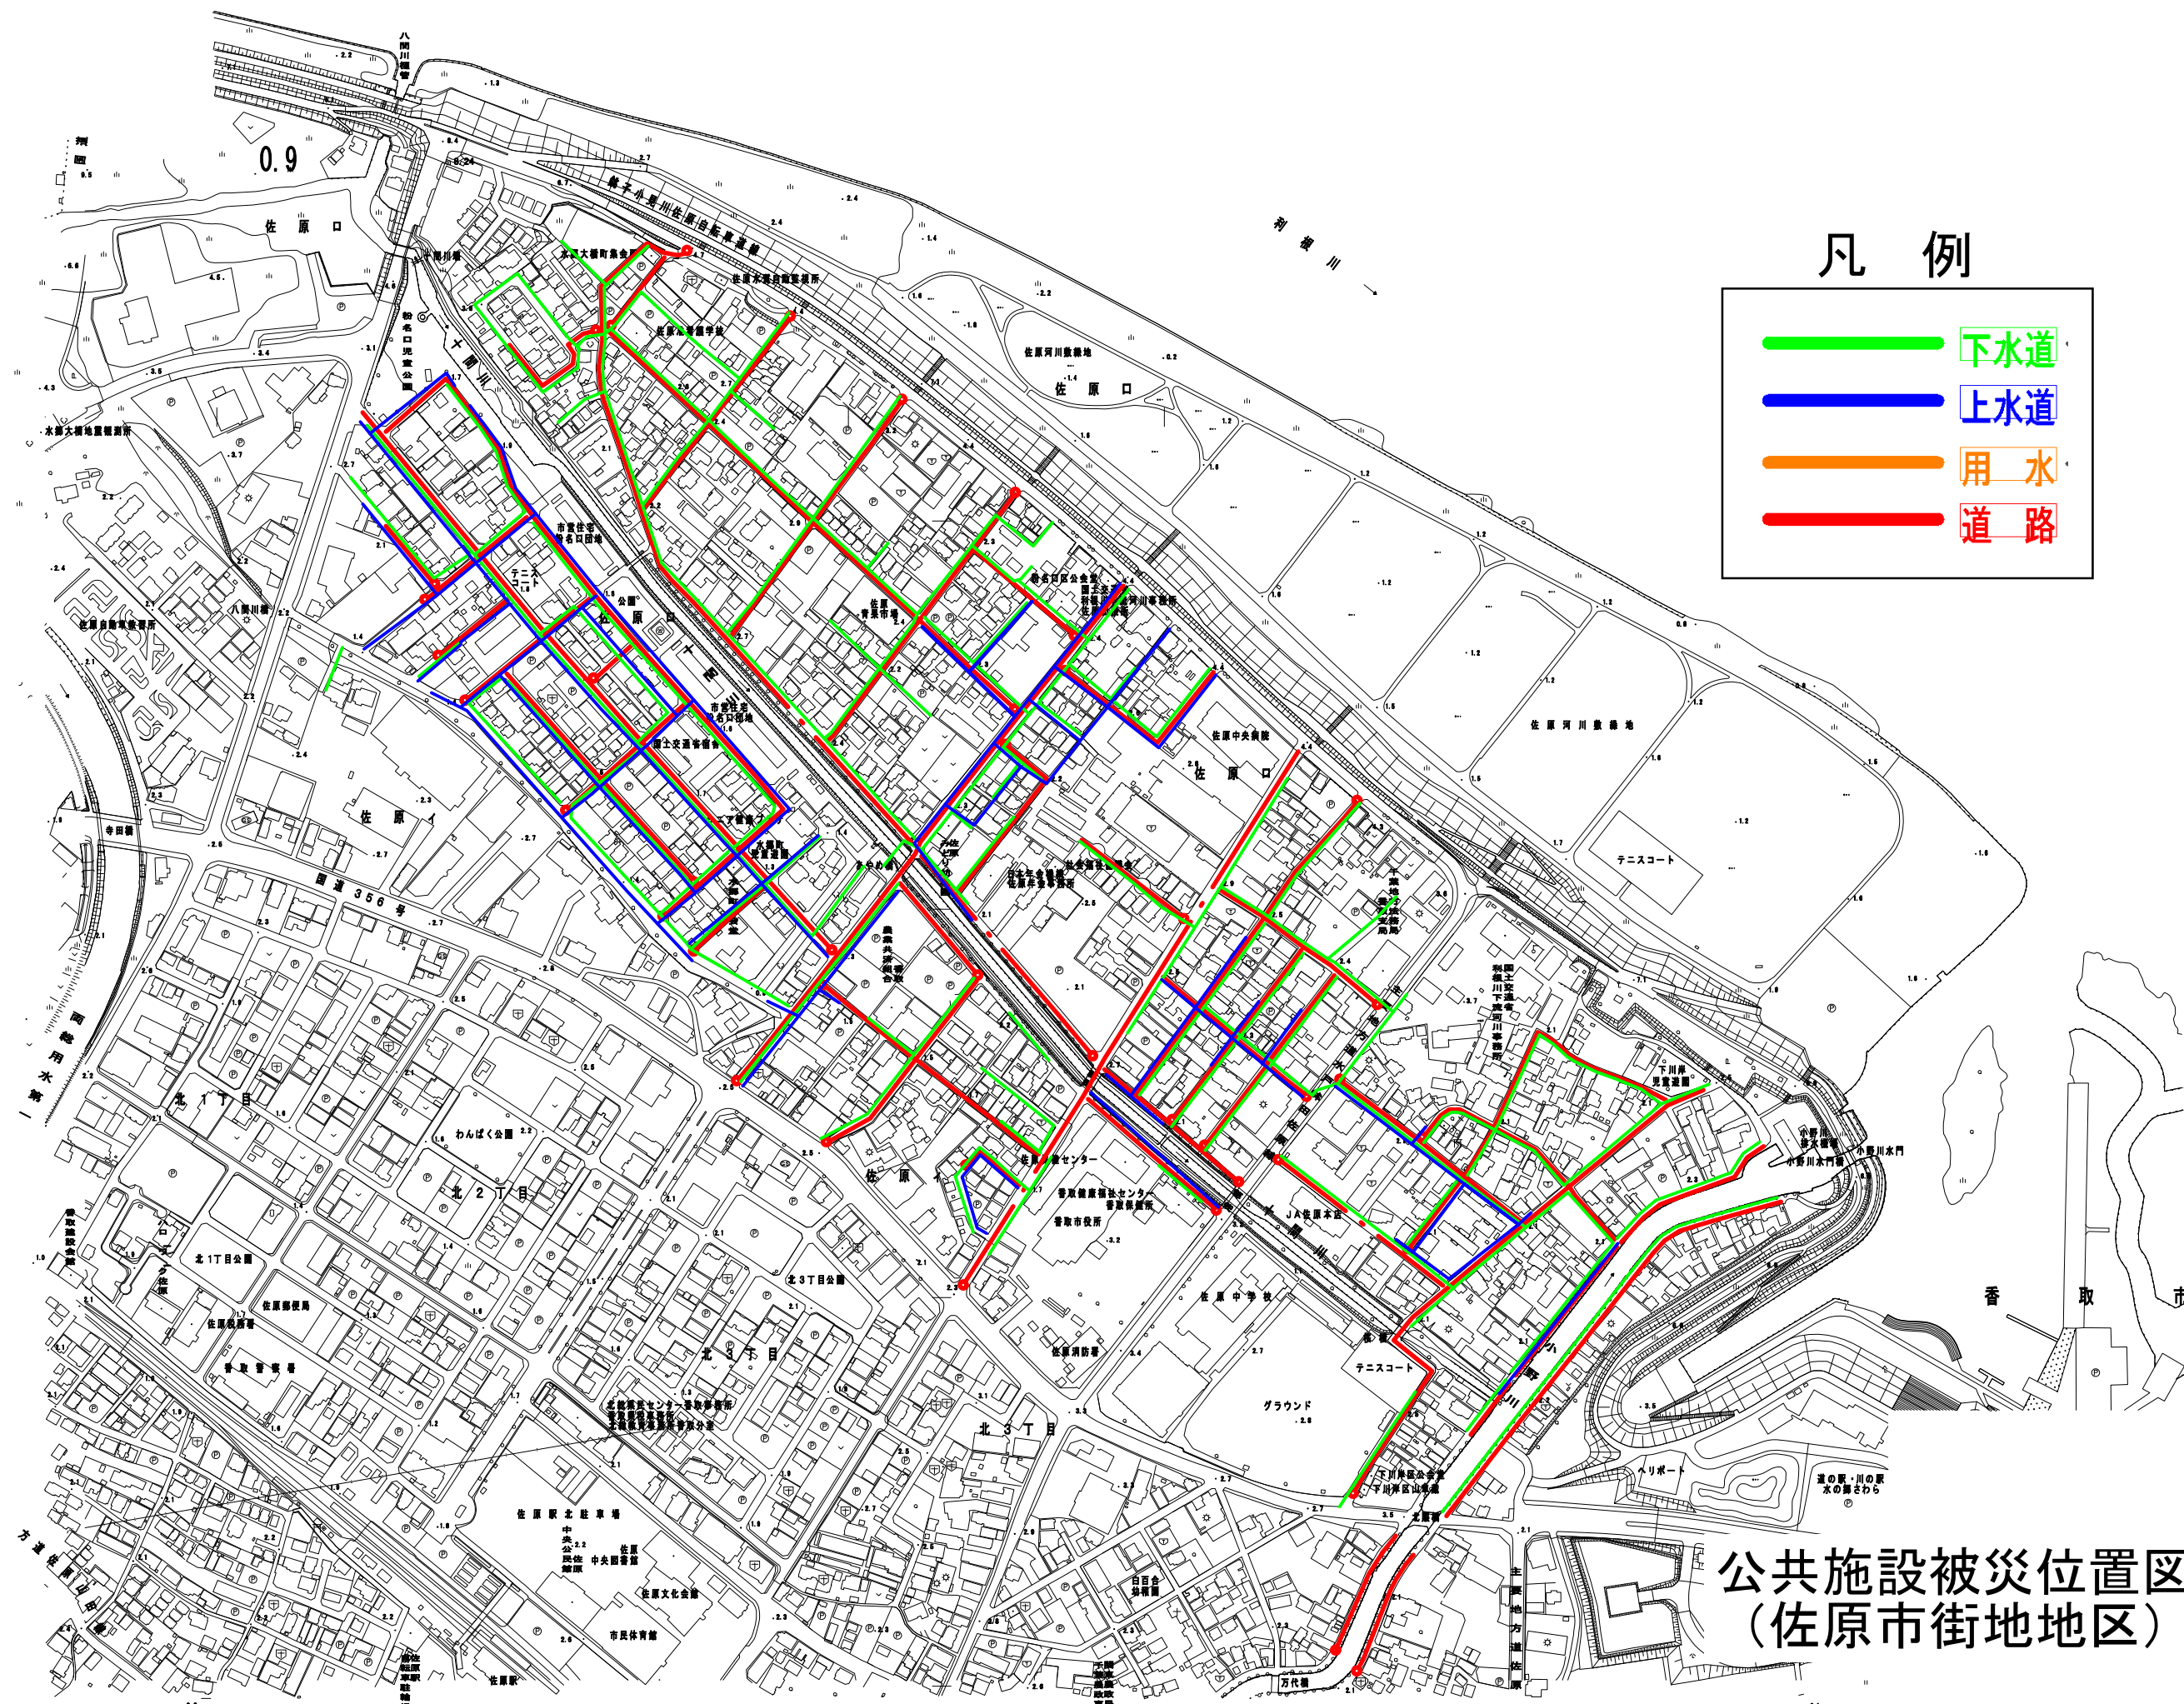
公共施設被災位置図  
(佐原市街地地区)

佐原市街地地区では、国道 356 号より北側に被害が集中している。

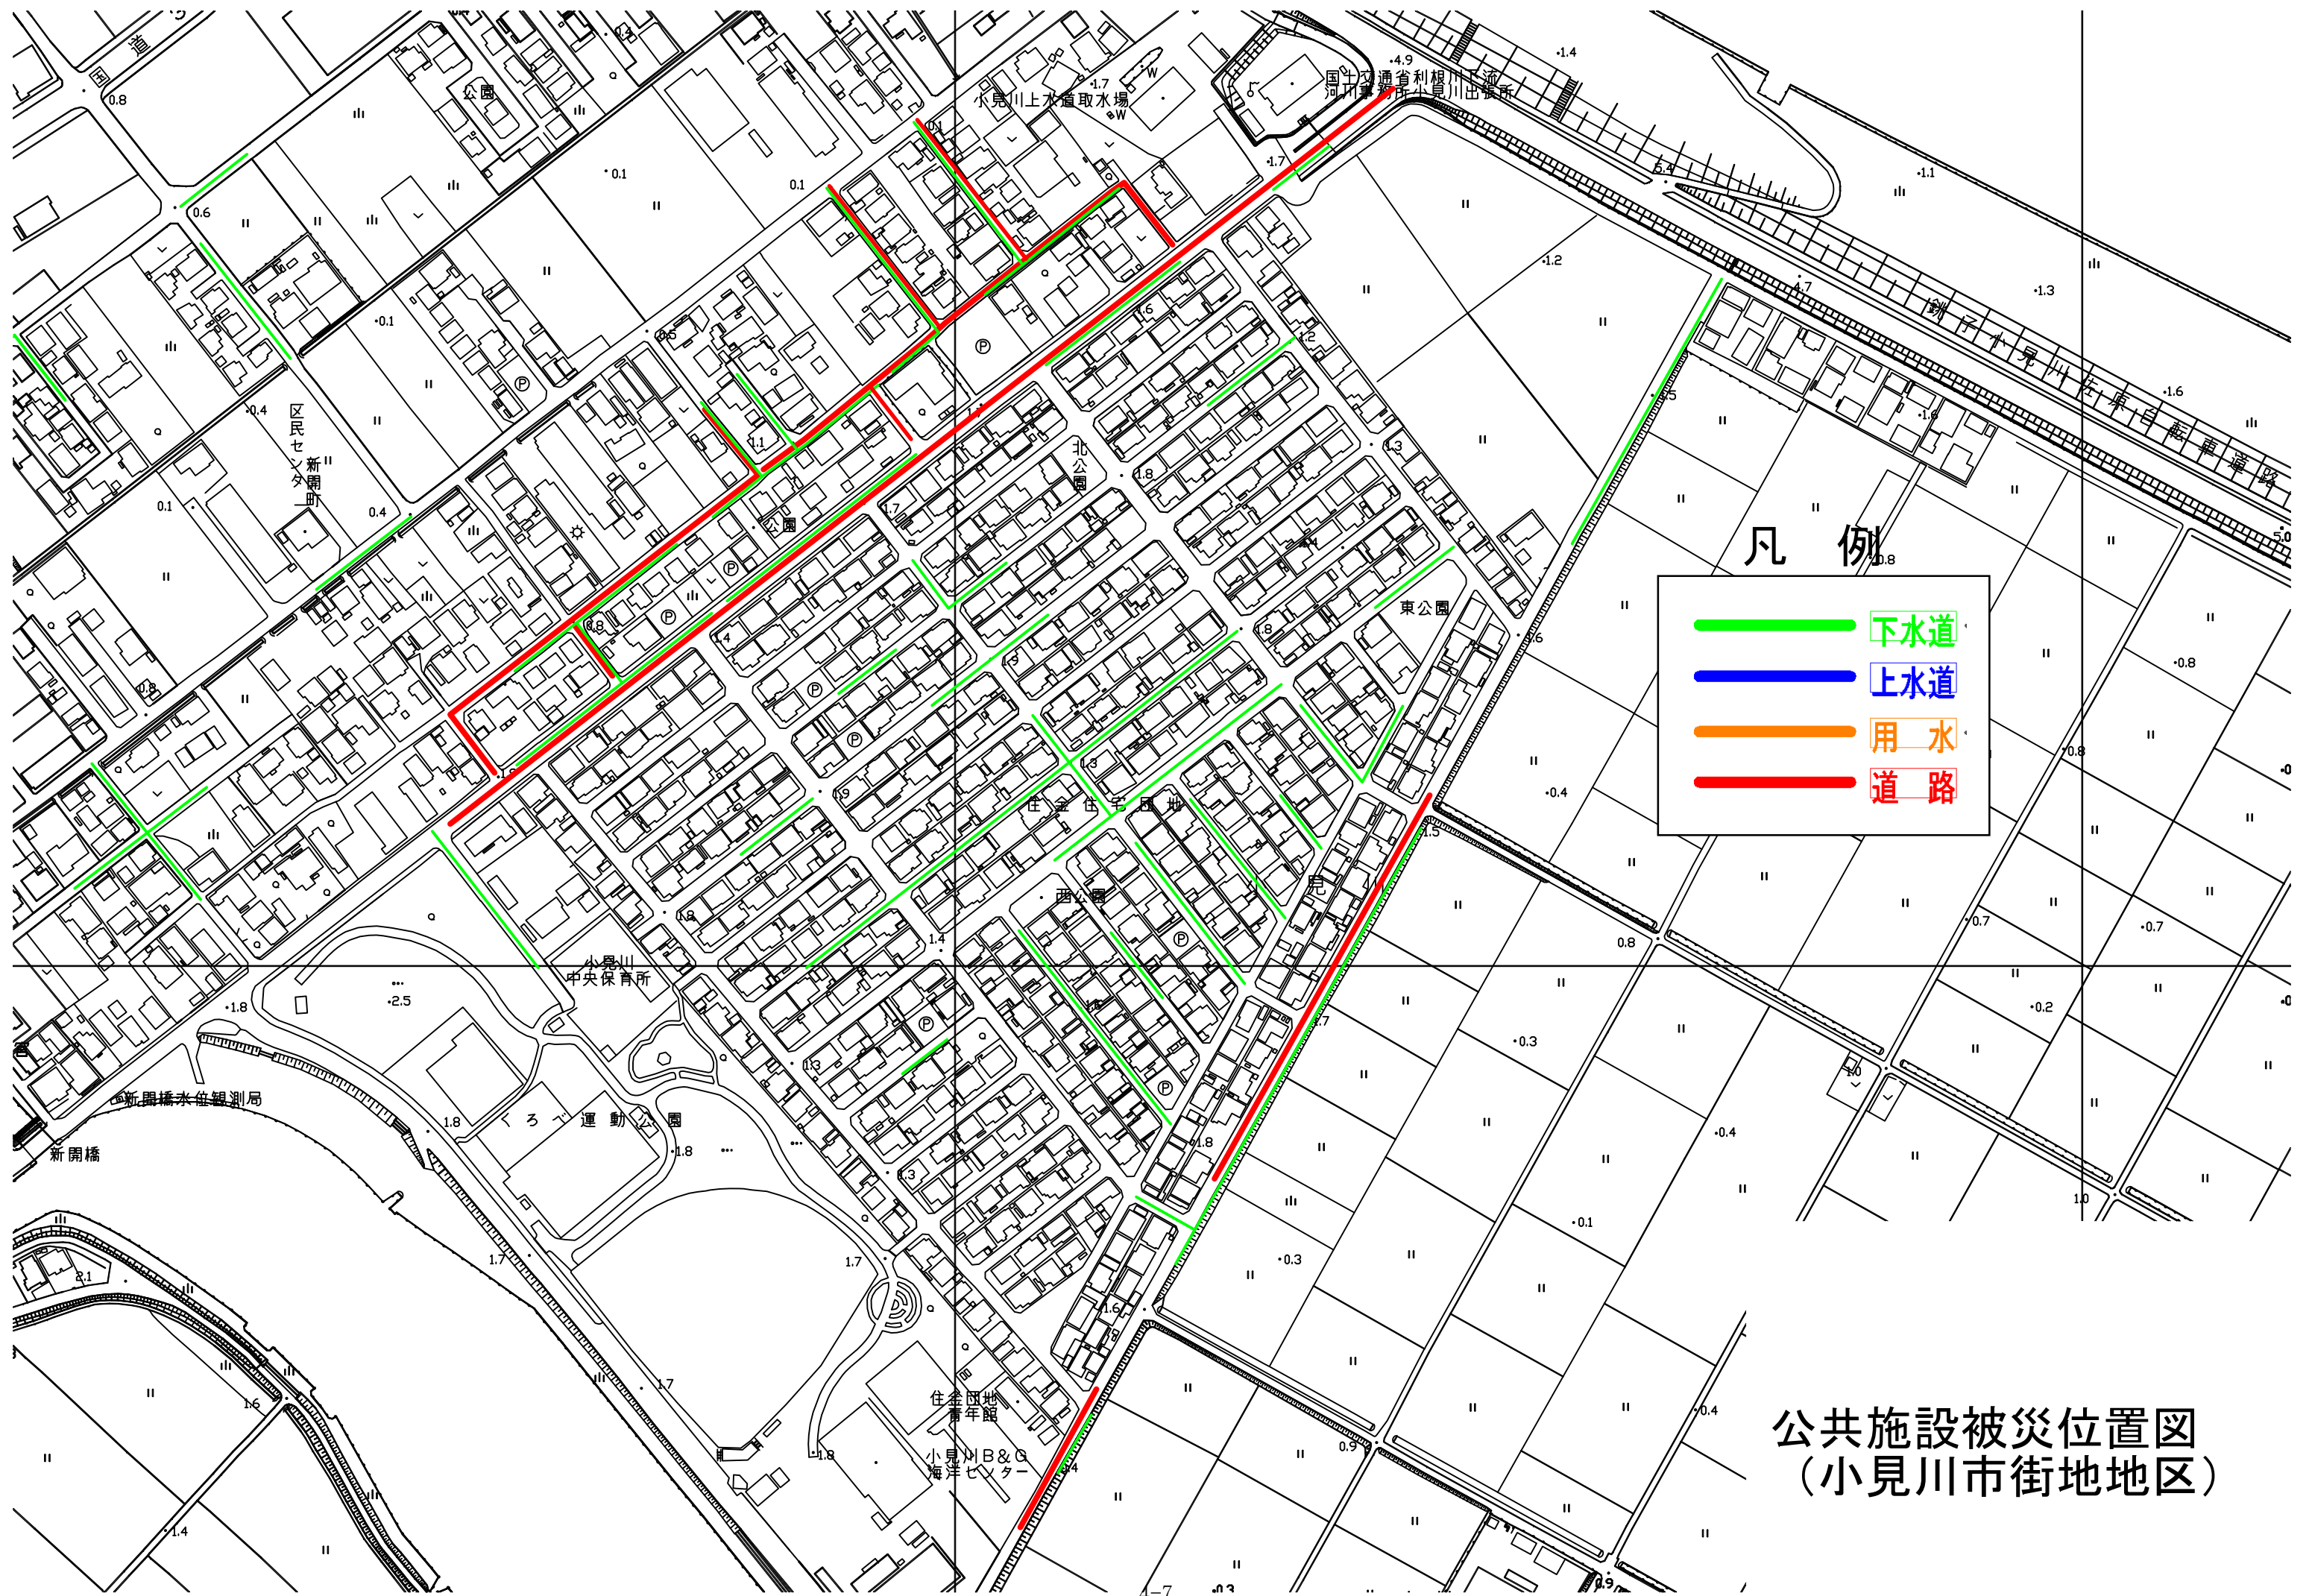
公共施設被災位置図  
(小見川市街地地区)

小見川市街地地区では、黒部川より北側に被害が集中している。

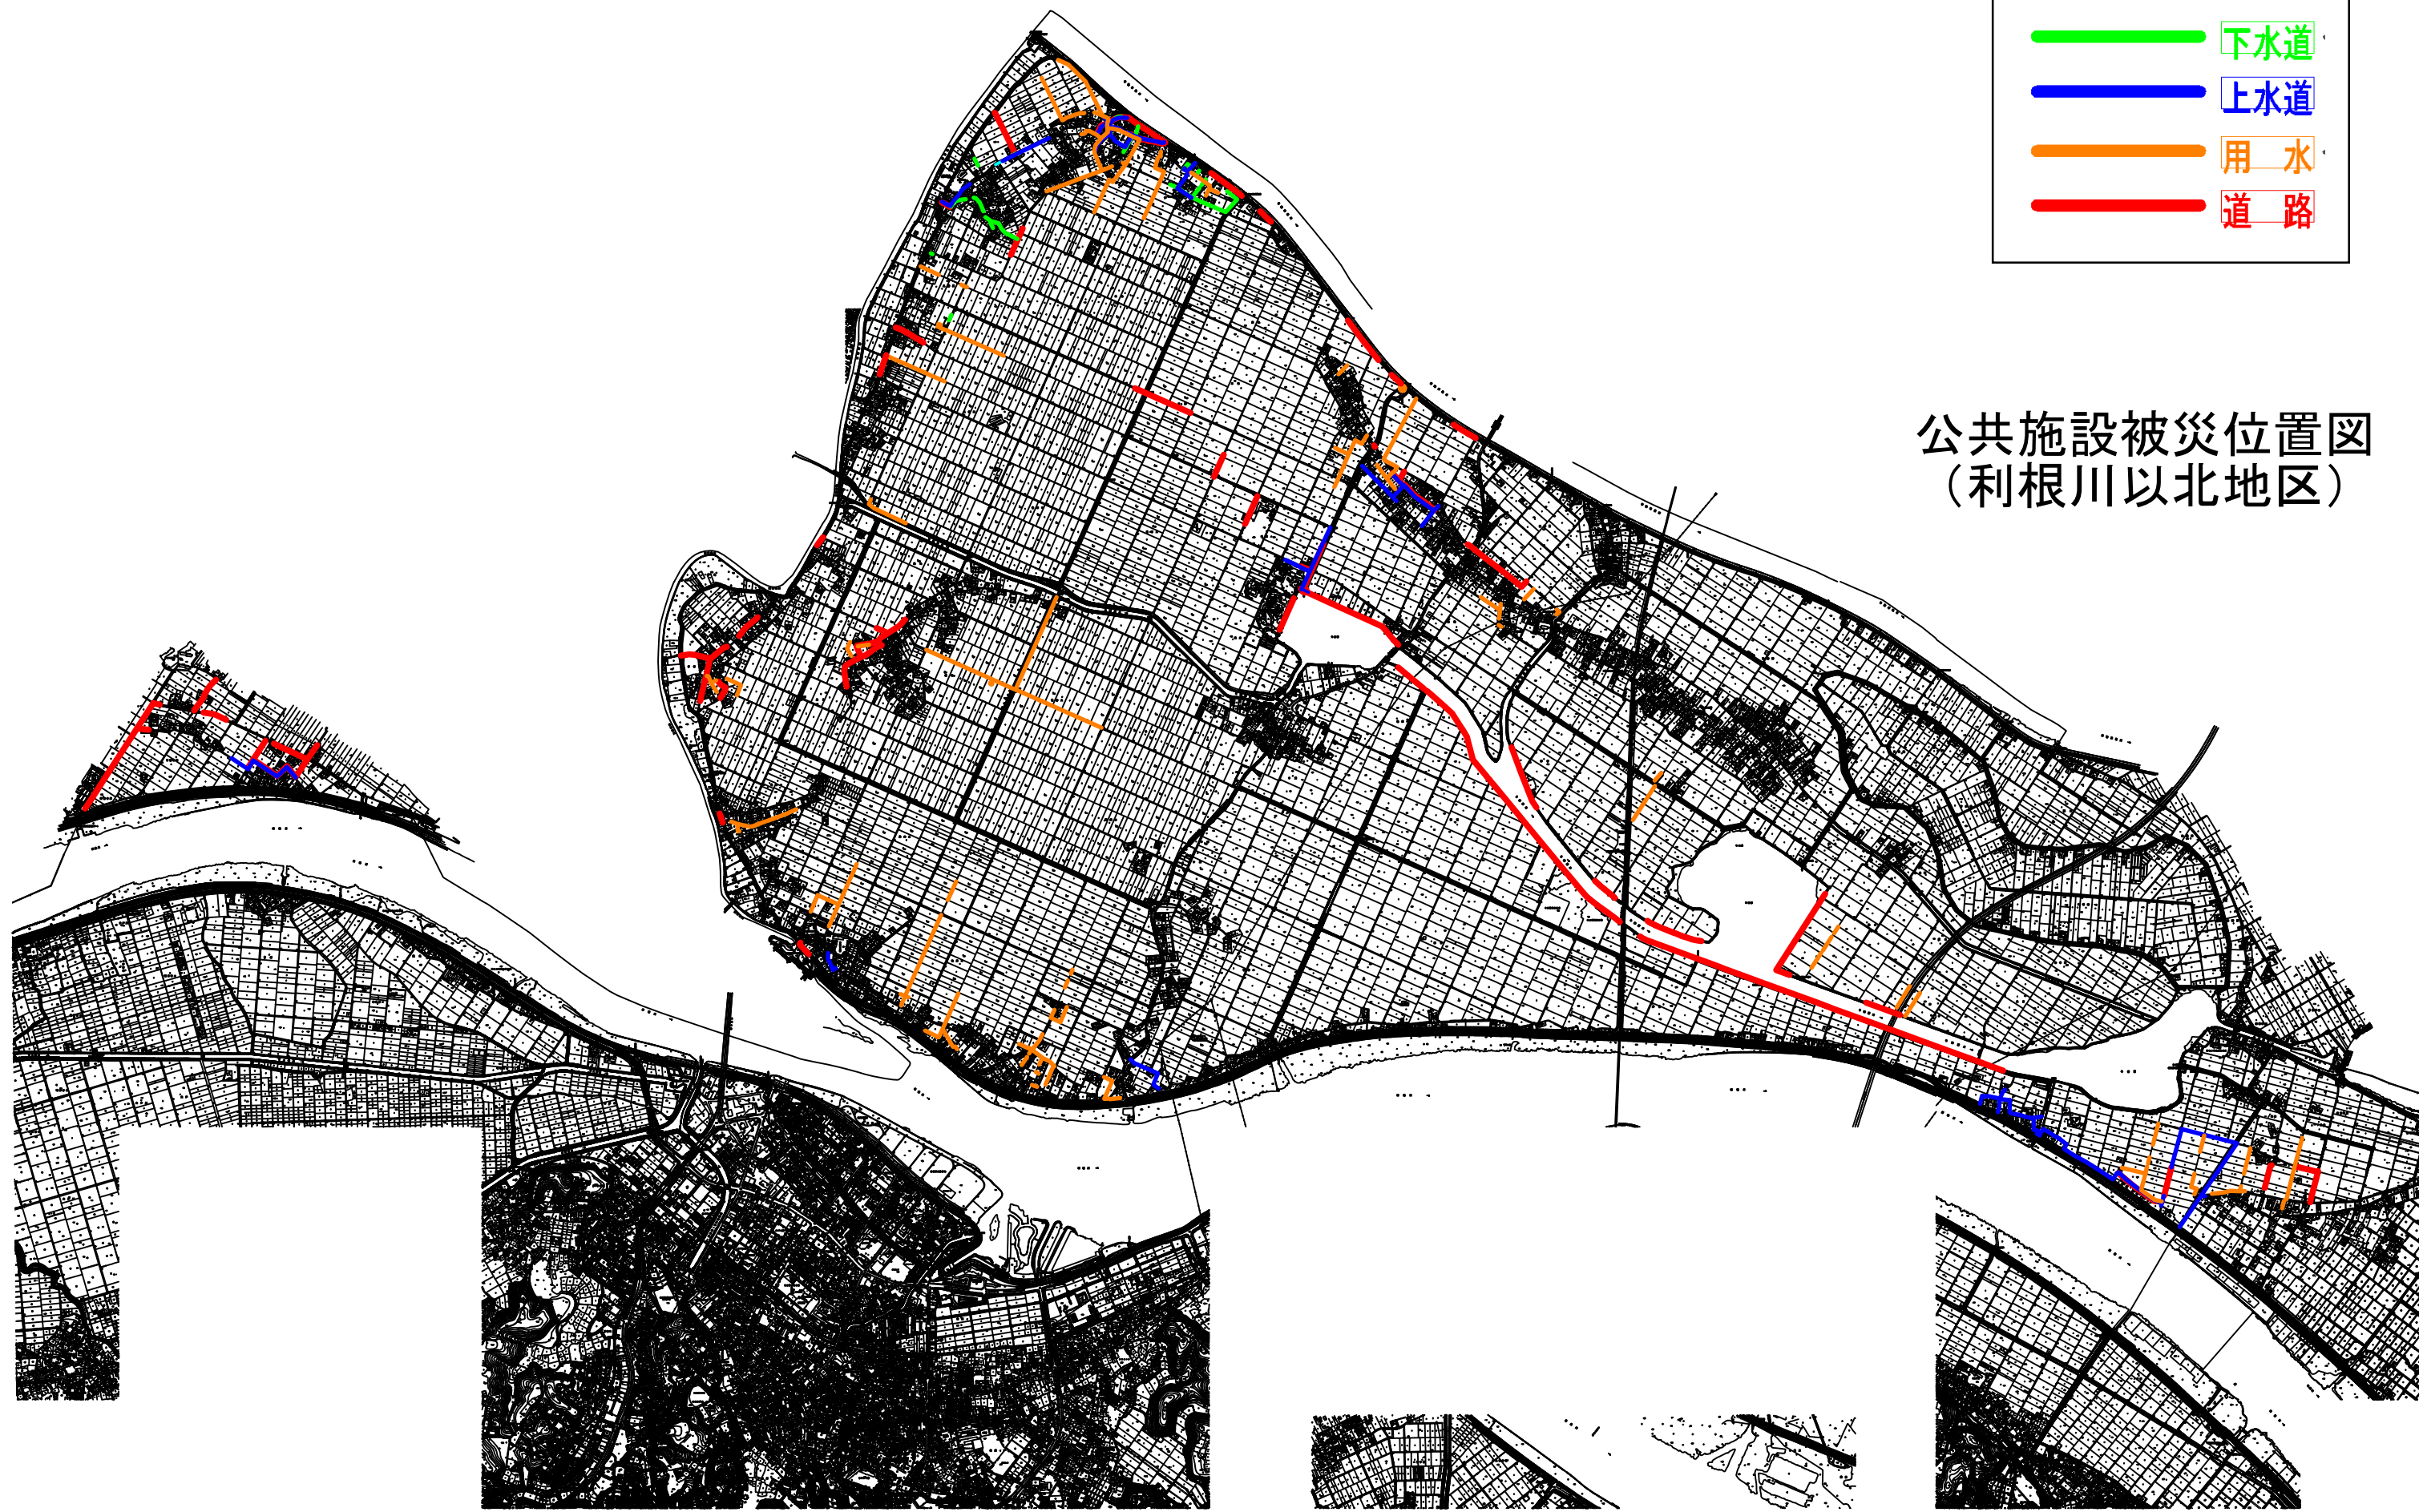
公共施設被災位置図  
(利根川以北地区)

利根川以北地区では集落部付近に被害があり、特に与田浦沿いの道路は被害が連続している。
