図-4.3 想定地質断面図
 小見川A断面
 SV=1:500 SH=1:5,000

PDC 試験におけるキャリブレーション結果

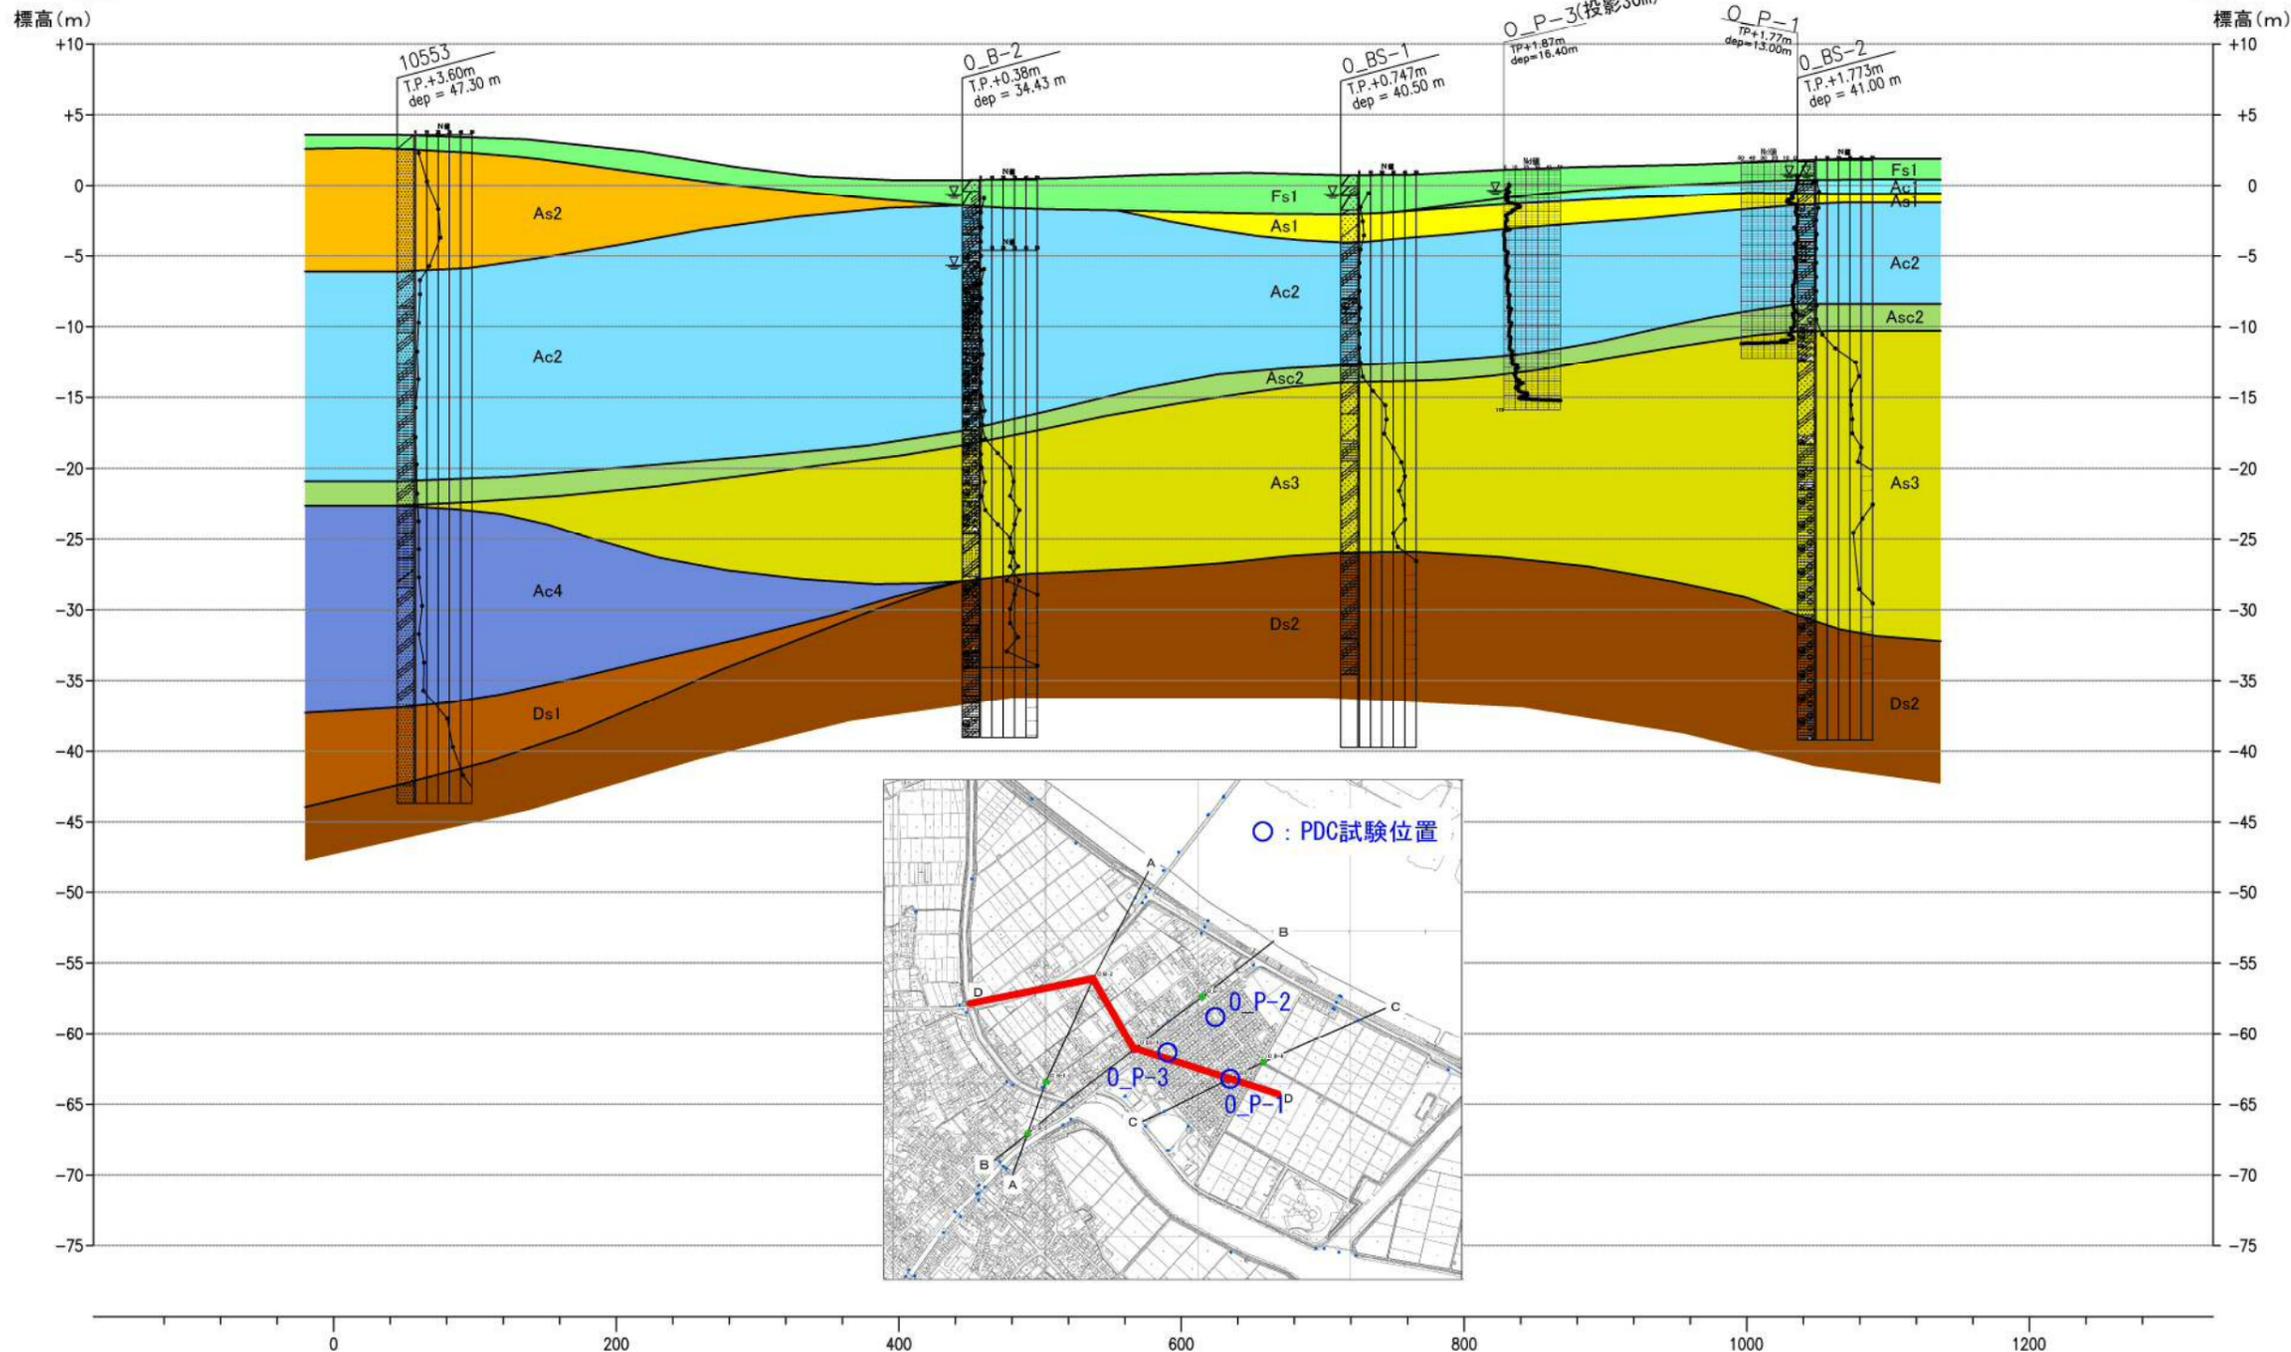
図-4.6 想定地質断面図

小見川 D断面

SV=1:500 SH=1:5,000

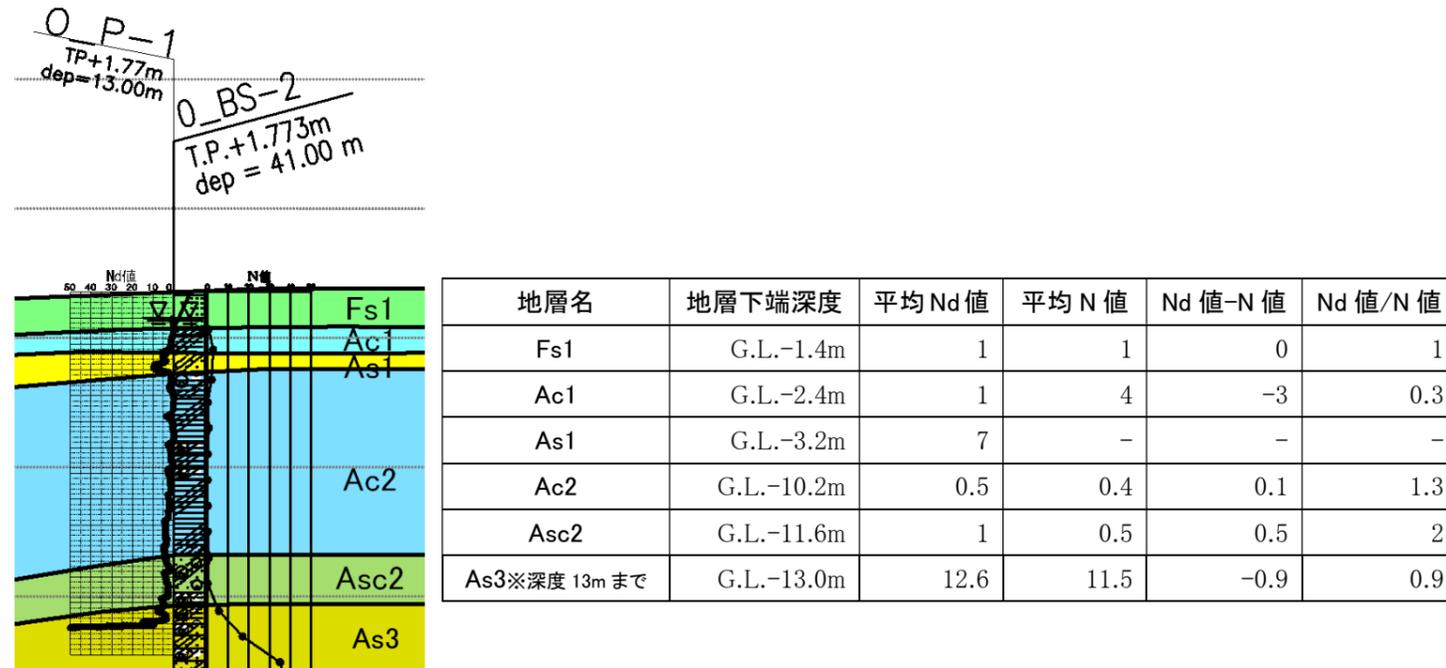
ここでは、O_P-1 地点の PDC 試験結果と、同位置のボーリング O_BS-2 の調査結果の比較と評価を行う。

以上により、地層下端深度 G.L.-3.2m までは地層毎の平均 N 値に比べて平均 Nd 値がやや小さい傾向にあり、地層下端深度 G.L.-3.2m 以深では地層毎の平均 N 値に比べて平均 Nd 値がやや大きい傾向にあるが、平均 Nd 値と平均 N 値はほぼ同程度の値となることがわかる。
